Haanmäen rakennusinventointi

huhti- /toukokuu 2017

Jesse Salmi

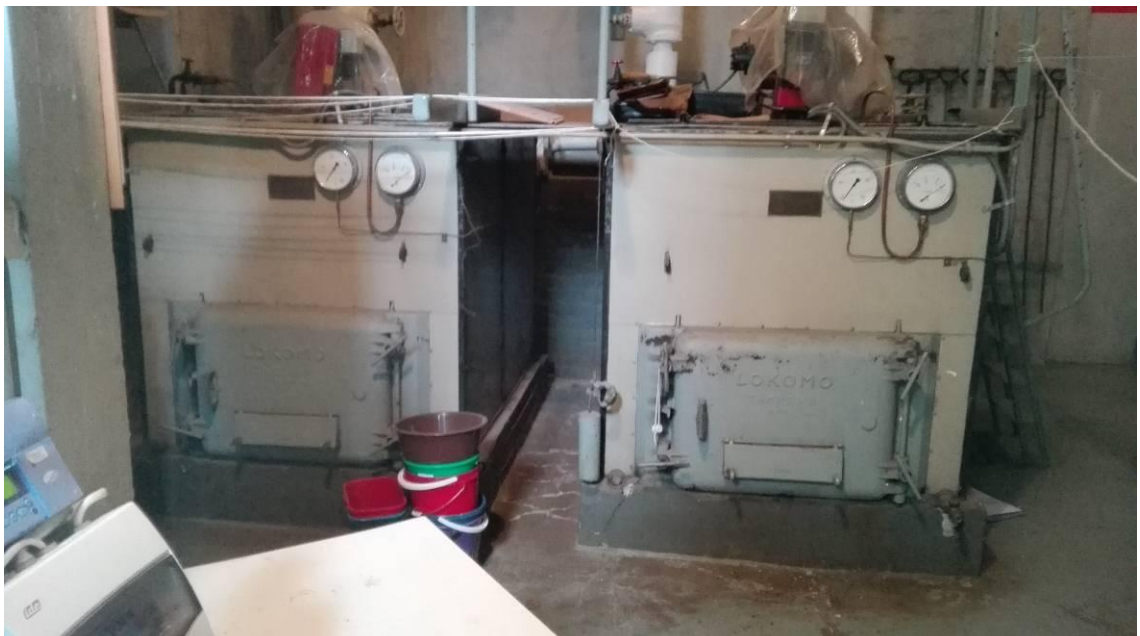
Kuva 12. Vanhat vesilämmityskattilat

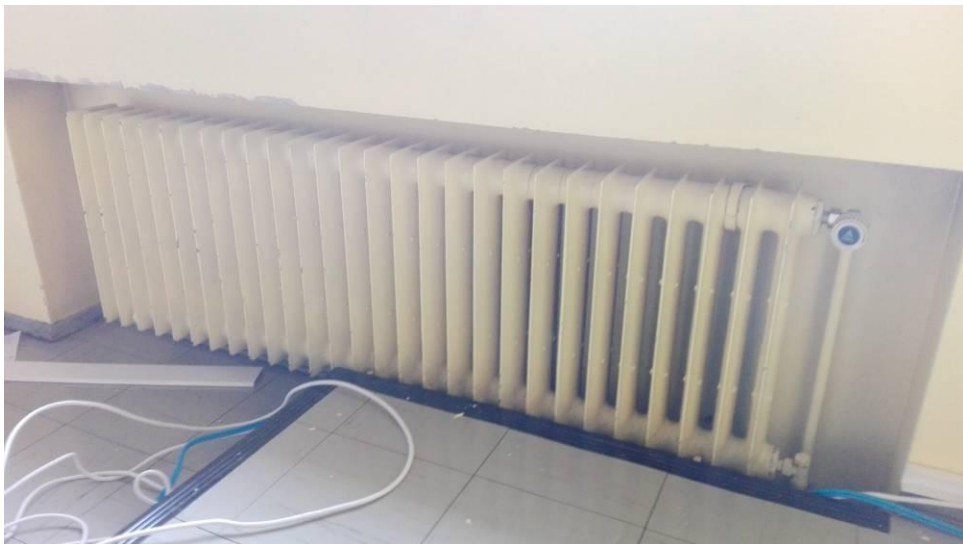
Kuva 14. Vanha patteri

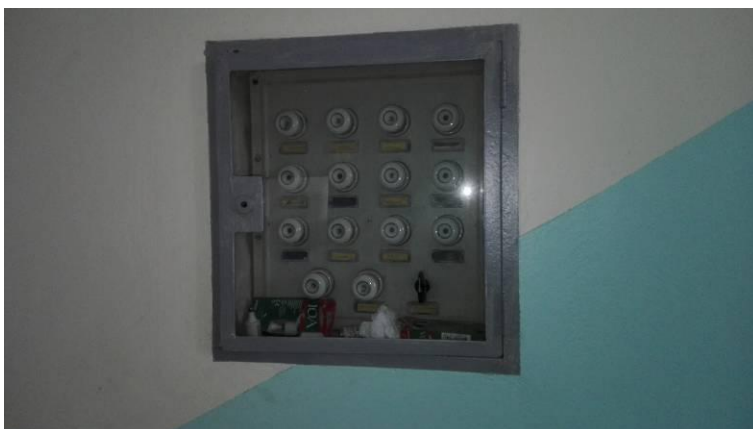
Kuva 15. Vanha sähkötäulu

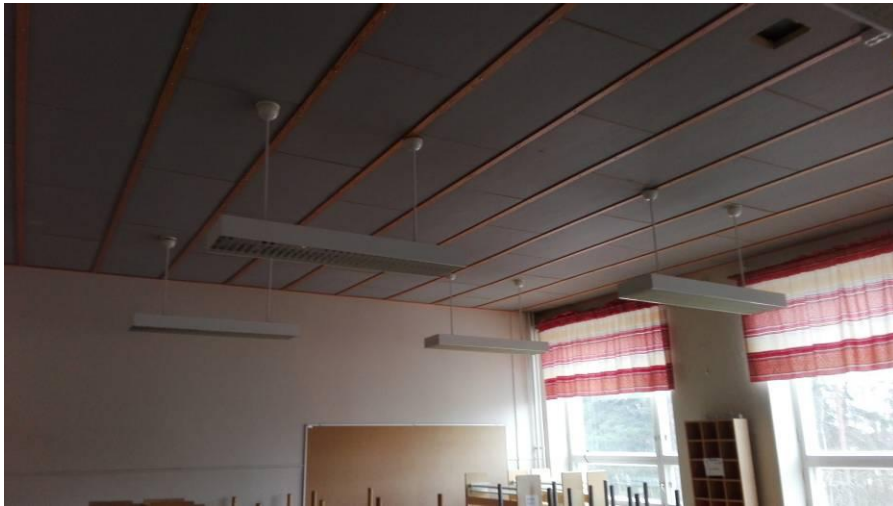
Kuva 22. Luokkien katot on levytetty akustiikkalevyllä

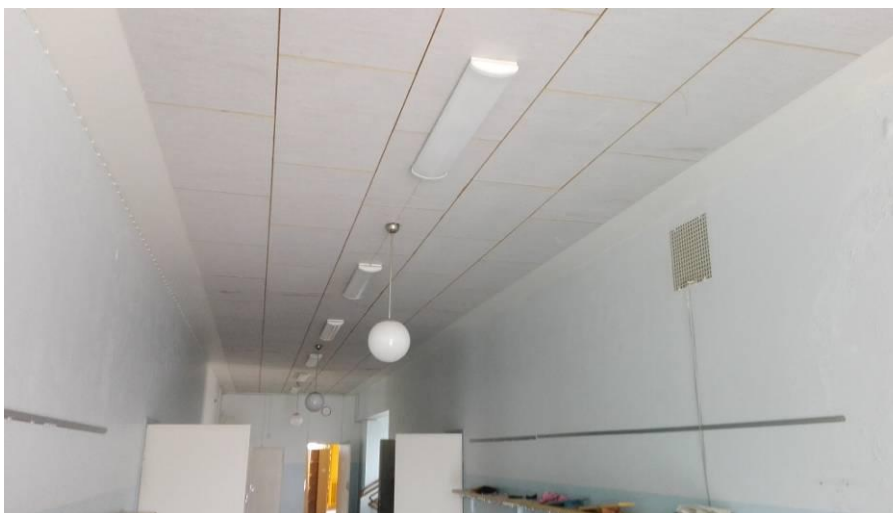
Kuva 23. Käytävien valaistusta on parannettu

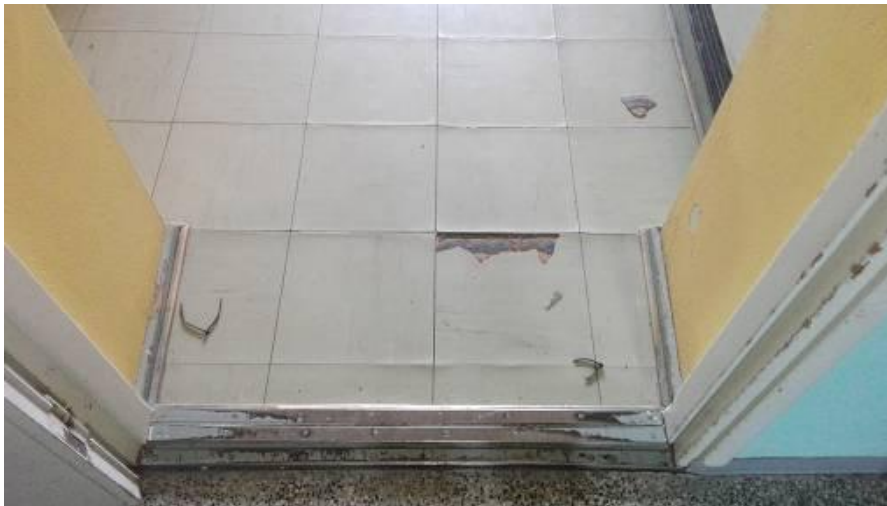
Kuva 24. Luokan kulunut kynnyks ja lattia

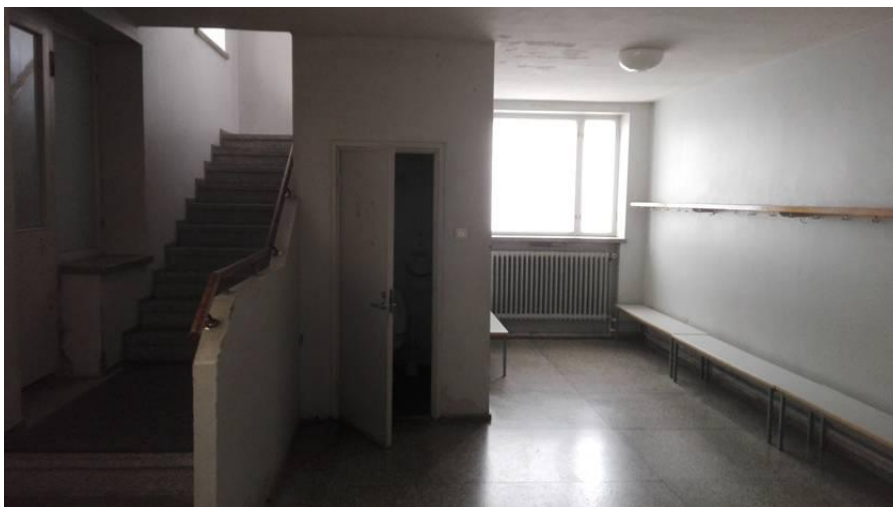
Kuva 26. Pukutilat, kulku portaisiin ja uloskäynti

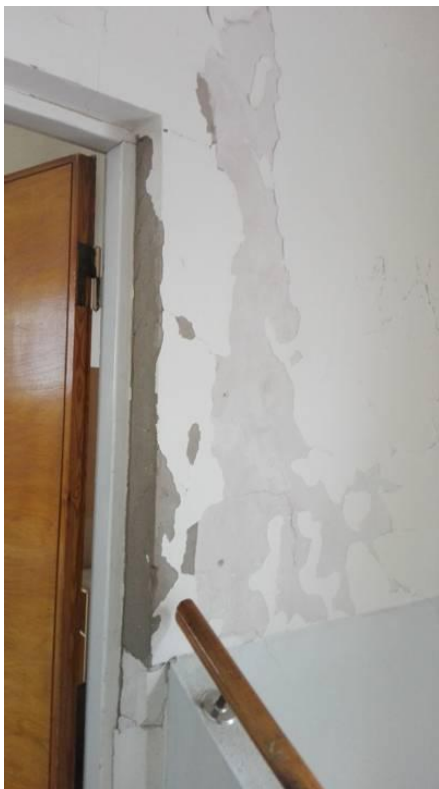
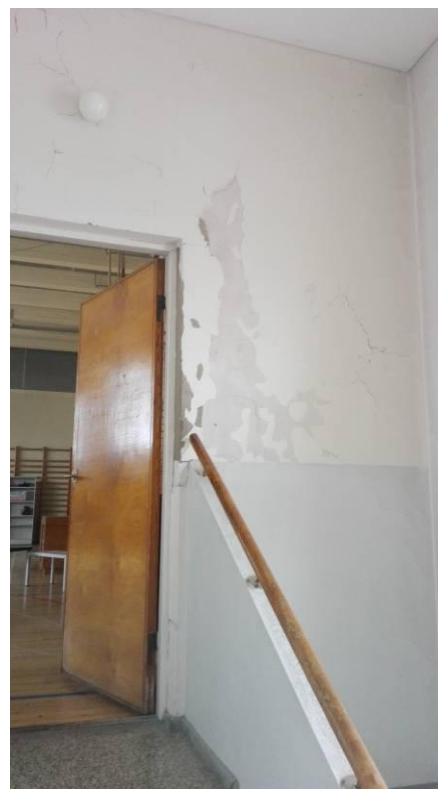
Kuvat 29.

1-kerroksen suihku- ja pukutilat ja niihin johtava portaikko on kärsinyt pahoin kosteudesta. Katot ja seinät on rapautunut ja maalipinnassa on tummuneita kohtia. Suihkutilojen alkuperäisenä yksityiskohtana voidaan mainita lattian rajassa olevat hanat.

Puku- ja suihkutiloihin johtava portaikko on kärsinyt kosteudesta

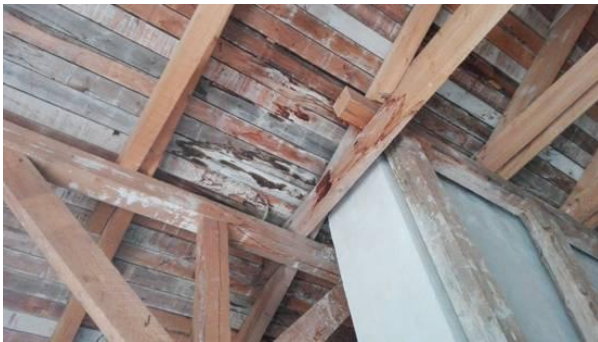
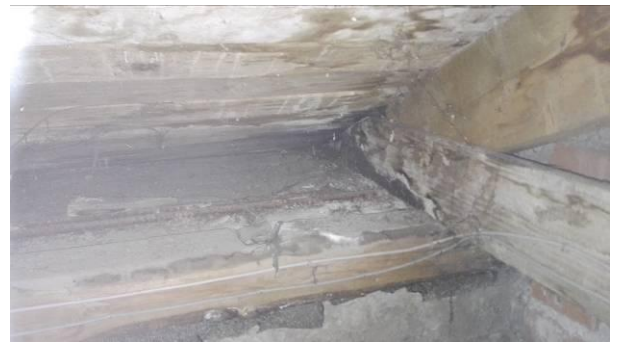
Kuva 35.

Vanha sementtitiilinen vesikatto on paikoin vuotanut runsaasti ja vesi on valunut kerroksien lävitse. Vesikatto on uusittu v. 2005 ja maalattu v. 2012. Vuotojen aiheuttamien vahinkojen korjaustoimenpiteistä ei ole kirjattua tietoa. (Lähde 3., katselmuksessa todettu).

Vesikaton vanhoja vuotokohtia ullakolla

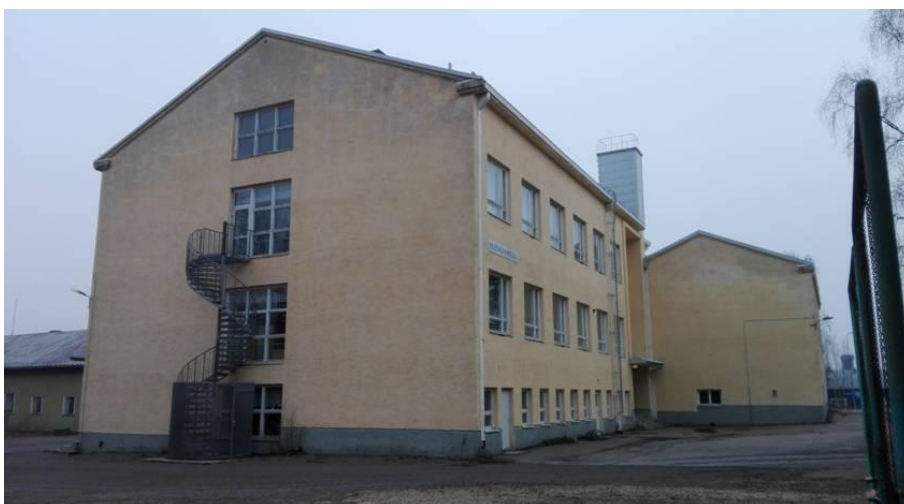
Kuva 39. Rakennuksessa on lyhyet räystäät.

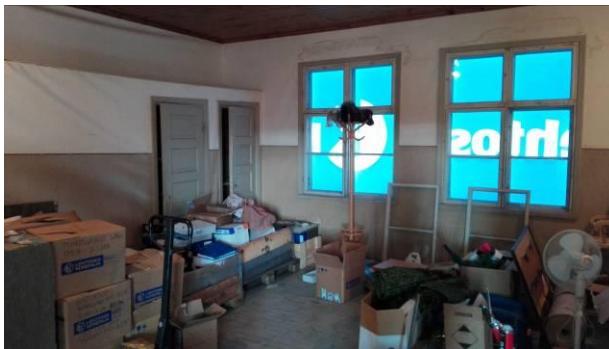
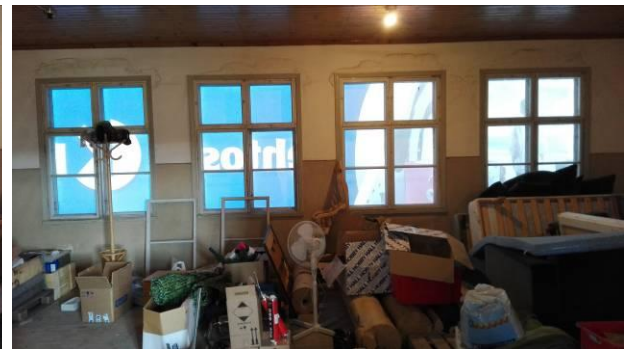
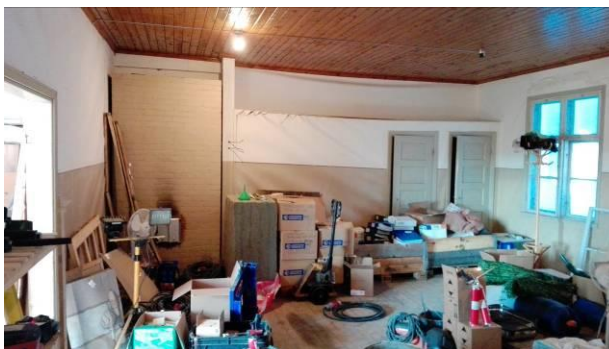
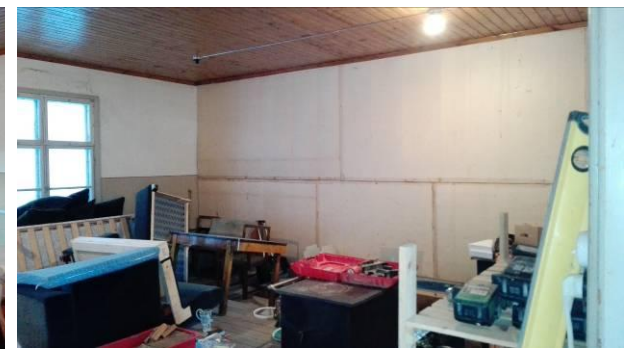
Rakennuksessa on puuponttilattiat. Salitilojen ja eteisen lattia on kärsinyt paikoin pahoin tuotantokäytössä. Puolestaan hyvin säilyneitä rakennusosia tulisijojen lisäksi ovat massiivipuiset väliovet listoituksineen.

Kuva 49. Keskimäinen sali (kuvat 49-52)

Vanha pahvilaatikkotehdas asuintiloineen on sisäpuolelta pääosin alkuperäisessä kuo-
sissa. Rakennuksessa ei ole tehty vuosien varrella kuin välttämättömät korjaustoimenpi-
teet, joten ns. korjausvelkaa on runsaasti. Vanhojen tuotantotilojen lattioiden painumi-
nen ja rikkoutuneet lattialaudat edellyttävät alapohjarakenteen korjaamista. Vanhat
asuintilat eivät ole sinällään asuttavassa kunnossa, sillä mm. vesijohdot ja viemärit edel-
lyttävät välitöntä uusimista. Asunnossa on ollut vesivahinko 2000-luvun alkupuolella.
Rakennus on ollut pitkään kylmillään.
