PORI

Kallo

Rakennetun

kulttuuriympäristön selvitys ja arkeologinen tarkastus

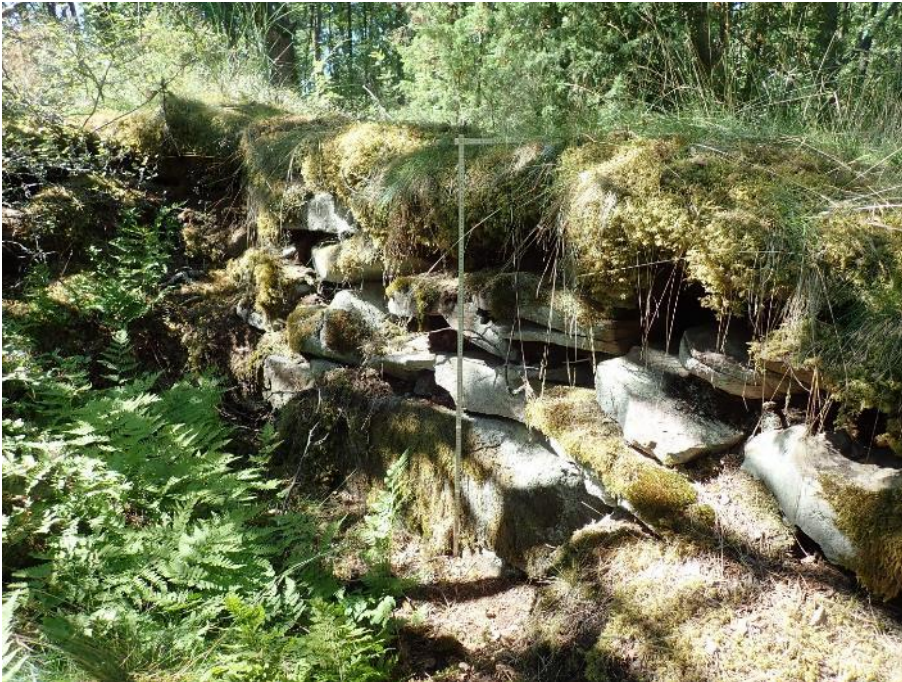
Todennäköisesti osa rakenteista on tuhoutunut saaren keskiosissa sijainneen kivilouhoksen toiminnan tuloksena. Nykyisin rakenteita peittää sammat ja muut kasvit. Kohde sijaitsee sekametsässä sekä osin avokalliolla. Selkeimmät rakenteet ovat eteläosassa, pohjoisemmat rakenteet ovat osin kivenlouhinnan vaurioittamia.

Kuva 17. Lohkokivistä rakennettua juoksuhautaa. Kuvannut KL.

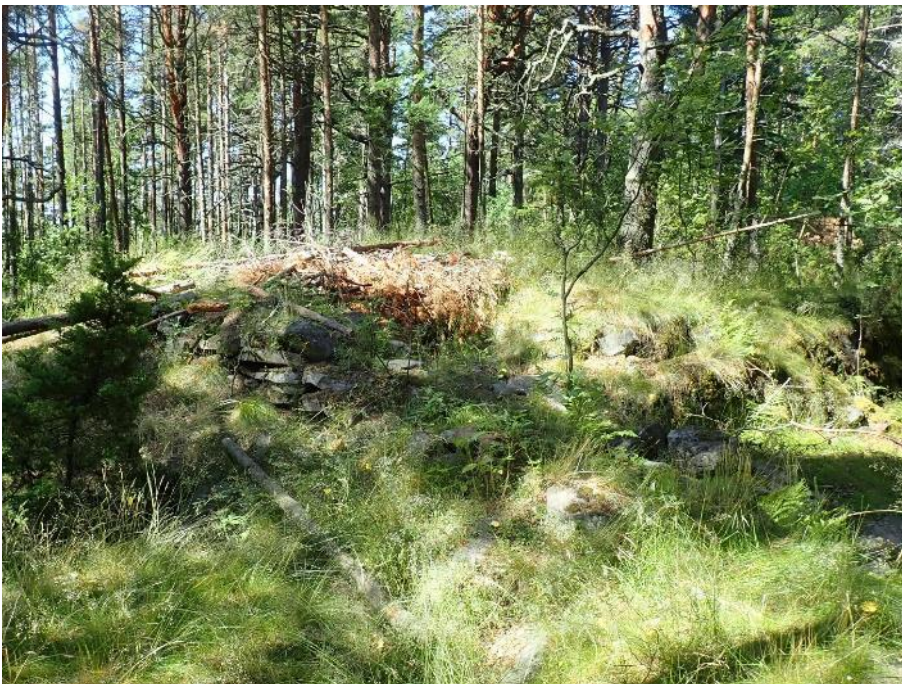
Selkein jäännös on kohteen eteläosassa sijaitseva osuus, jossa on kaksi suojahuoneen jäännöstä (kohteet 3 ja 4) ja niitä yhdistävä juoksuhauta. Pohjoisosa jäännöksestä (1 & 2) on osin louhoksen vaurioittama, mutta siihen kuuluu kallioon louhittua juoksuhautaa ja ladottua kivivallia.

Suojahuoneen jäännös, koko noin 5,5 m x 5,5 m.

Kuva 18. Alakohde 4, suojahuoneen jäännös. 12.7.2022. Kuvattu etelästä. Kuvannut KL.

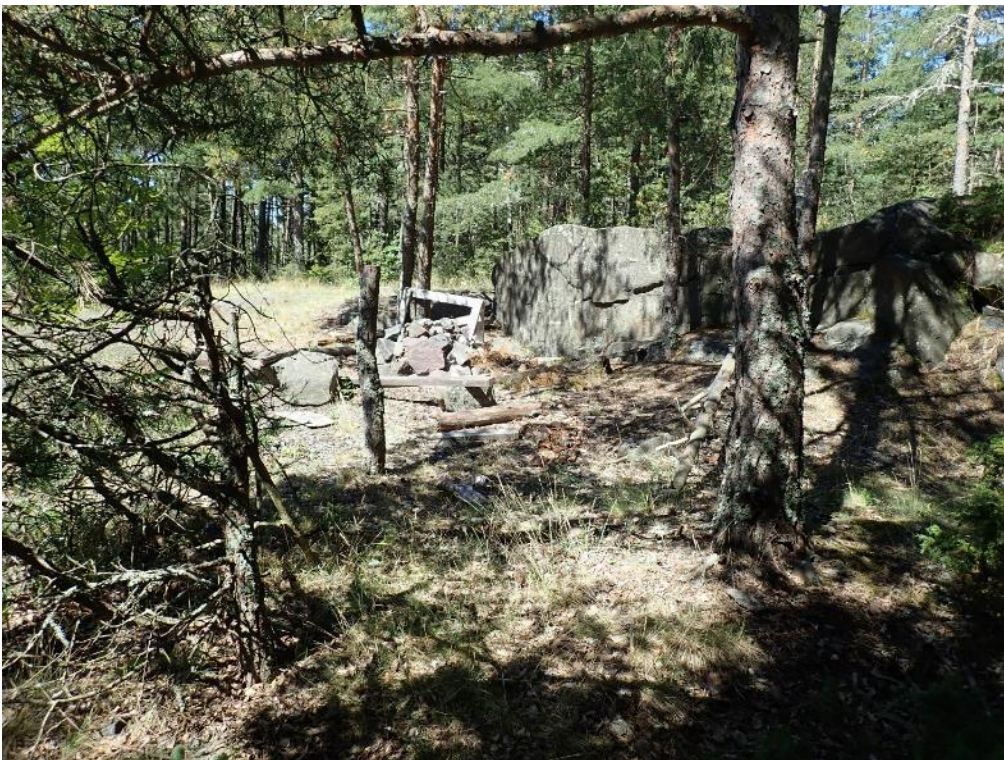
Mäntykallon Mäntykallostä on louhittu kiviaineksia satama-alueiden rakentamiseen 1800- ja 1900-lukujen taitteesta alkaen, ja louhosalue erottuu Mäntykallon keskiosassa yhä. Louhoksen pituus pohjois-etelä-suunnassa on noin 150 metriä ja it-länsi -suunnassa noin 100 metriä. Louhoksen reunoilla on noin 1 – 2 metriä korkeita louhinnan tuloksena syntyneitä pystykallioita sekä jonkin verran louhinnan tuloksena syntyneitä irtokiveä. Alueen eteläosan läpi kulkee tie.

Kuva 19. Louhokseen kuuluu pystysuoria kiviseinämiä, josta on lohkottu kiveä sataman tarpeisiin. Kuvannut KL.

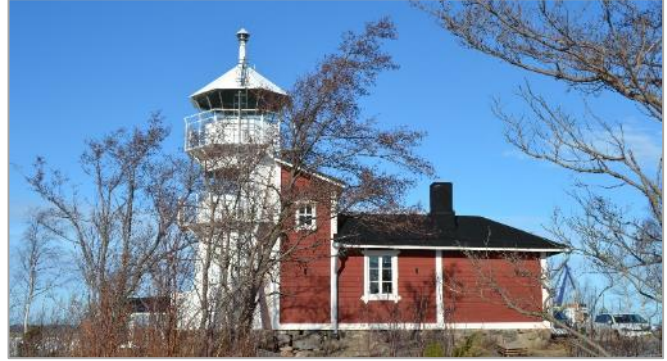
Kohde	Kallon majakka
Kiinteistötunnus	609-454-1-686
Rakennustunnus	103898630P
Rakennusvuosi	1903
Arvo tai suojelu	RKY, suojeltu asemakaavalla

Kuva 20. Kallon majakka kuvattuna etelästä maaliskuussa 2022.

Suositus: Suojeltava kohde. Historiallisesti, rakennushistoriallisesti, maisemallisesti ja säilyneisyydeltään arvokas.

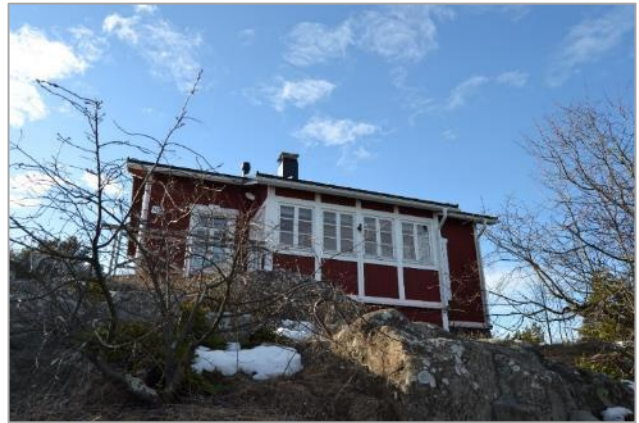
Kuva 34. Entinen luotsivartiotupa kuvattuna Kallontieltä maaliskuussa 2022. Kuisti muutettiin 1990-luvun korjaustöiden yhteydessä. Kuvannut KT.

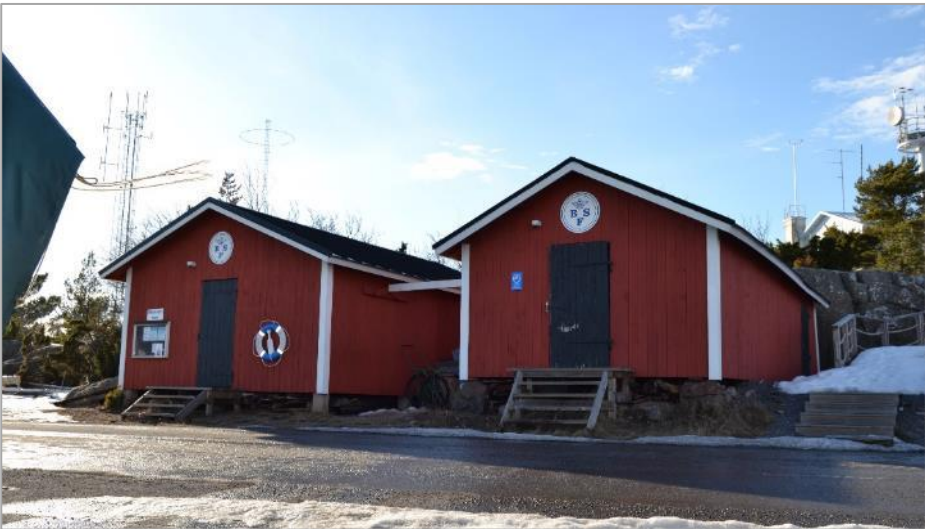
Kuva 39. Jollasuulit kuvattuna Kallontieltä. Pohjoisempi rakennus (kuvassa oikealla) on perustettu luonnonkivien, eteläisempi betonisten nurkkakivien varaan. Pohjoisempi suuli on sijainnut paikalla ainakin 1960-luvun alusta, toinen on rakennettu paikalle vuosien 2004 ja 2006 välillä rakennusarkkitehti Eeva Ruissalon piirustusten mukaan. Kuvannut KT.
