ORIMATTILA

# Uusikartano

## rakennetun kulttuuriperinnön inventointi

# ORIMATTILA Uusikartano, rakennetun kulttuuriympäristön inventointi 2026

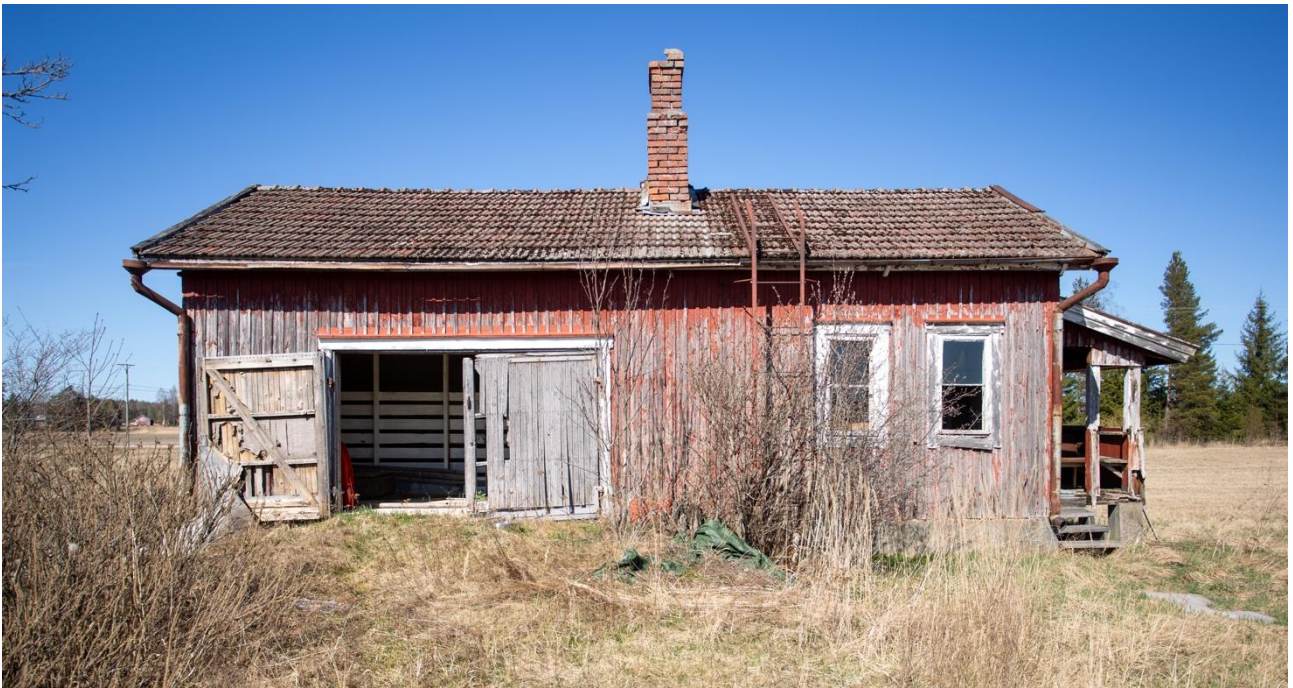
Oletettavasti tallina käytetty rakennus on pitänyt sisällään pienen yhden huoneen asunnon, joka todennäköisesti ollut työväestön käytössä. Keskimuuri on erottanut asunnon ja tallin / eläinten tilan. Rakennus on hieman etäällä varsinaisesta pihapiiristä ja alkaa olla varsin huonokuntoinen.

Kuva 10. Uudenkartanon pihapiiristä hieman sivussa sijaitsevan tallin / asuinrakennuksen pääjulkisivu. Kuvaussuunta pohjoiseen.

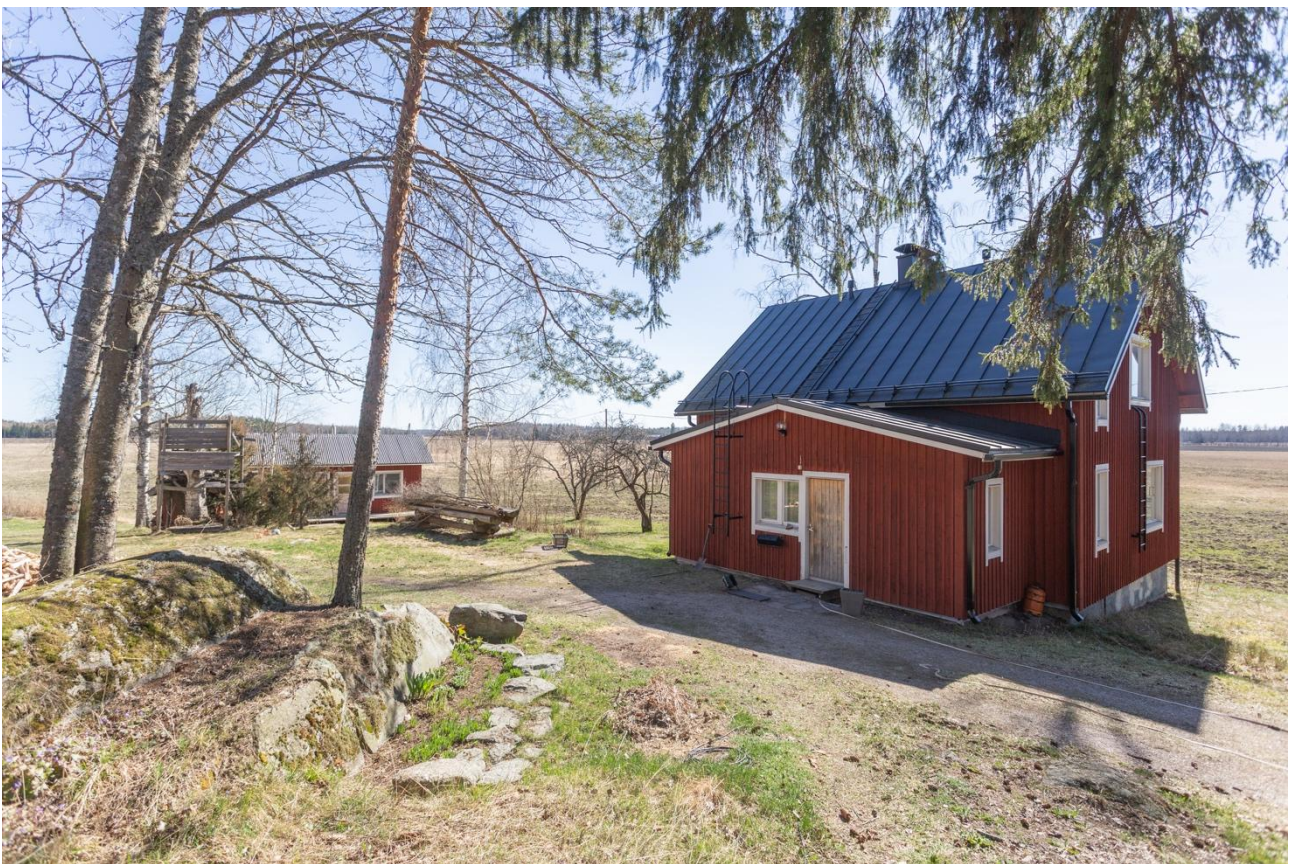
Pajamäen tilan päärakennus on tyypillinen jälleenrakennuskauden asuinrakennus. Kuistia lienee hieman laajennettu jälkikäteen, mahdollisesti kylpyhuoneella. Rakennusta liene lisäeristetty ulkopuolelta päätellen ikkunoiden syvennyksistä.

Kuva 17. Pajamäen päärakennus. Kuvaussuunta lounaaseen.

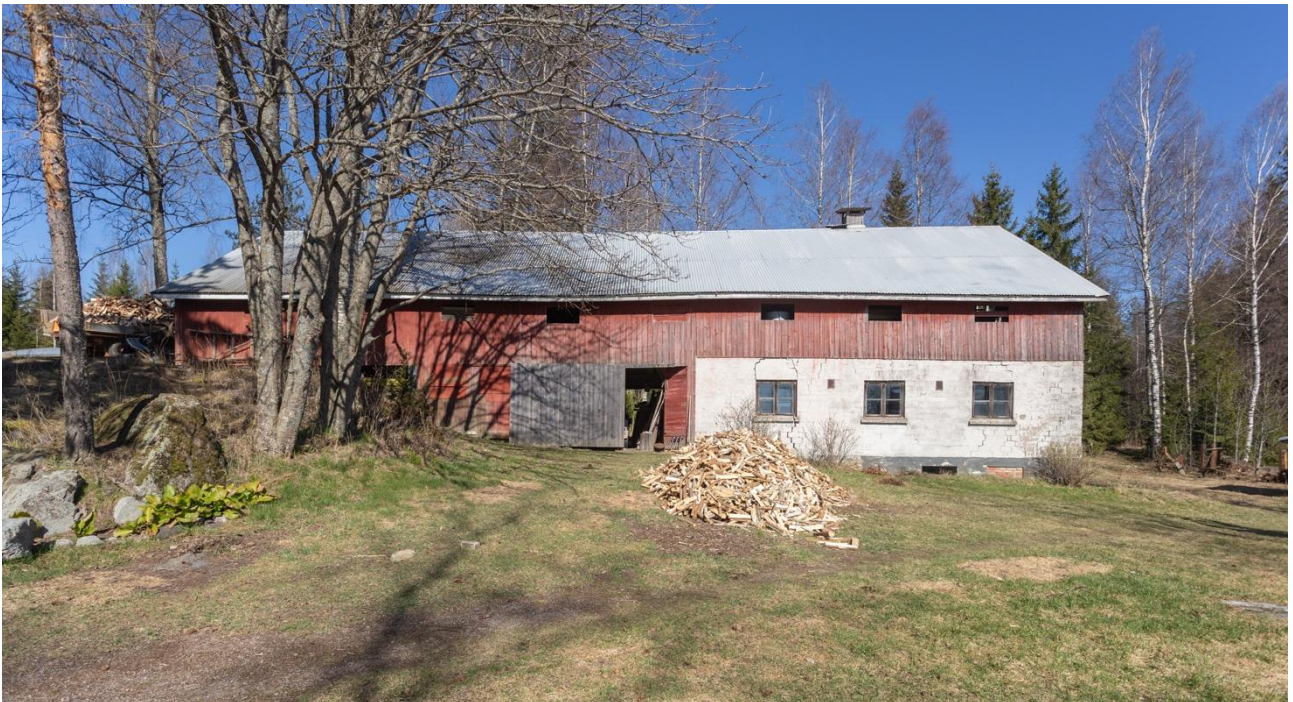
Pajamäen navetta on rakennettu rinteeseen. Nykykäyttö lienee konesuojamainen tai varasto. Tiilinen osa rakennusta on heikohkossa kunnossa.

Kuva 18. Pajamäen navetta. Kuvaussuunta koilliseen.

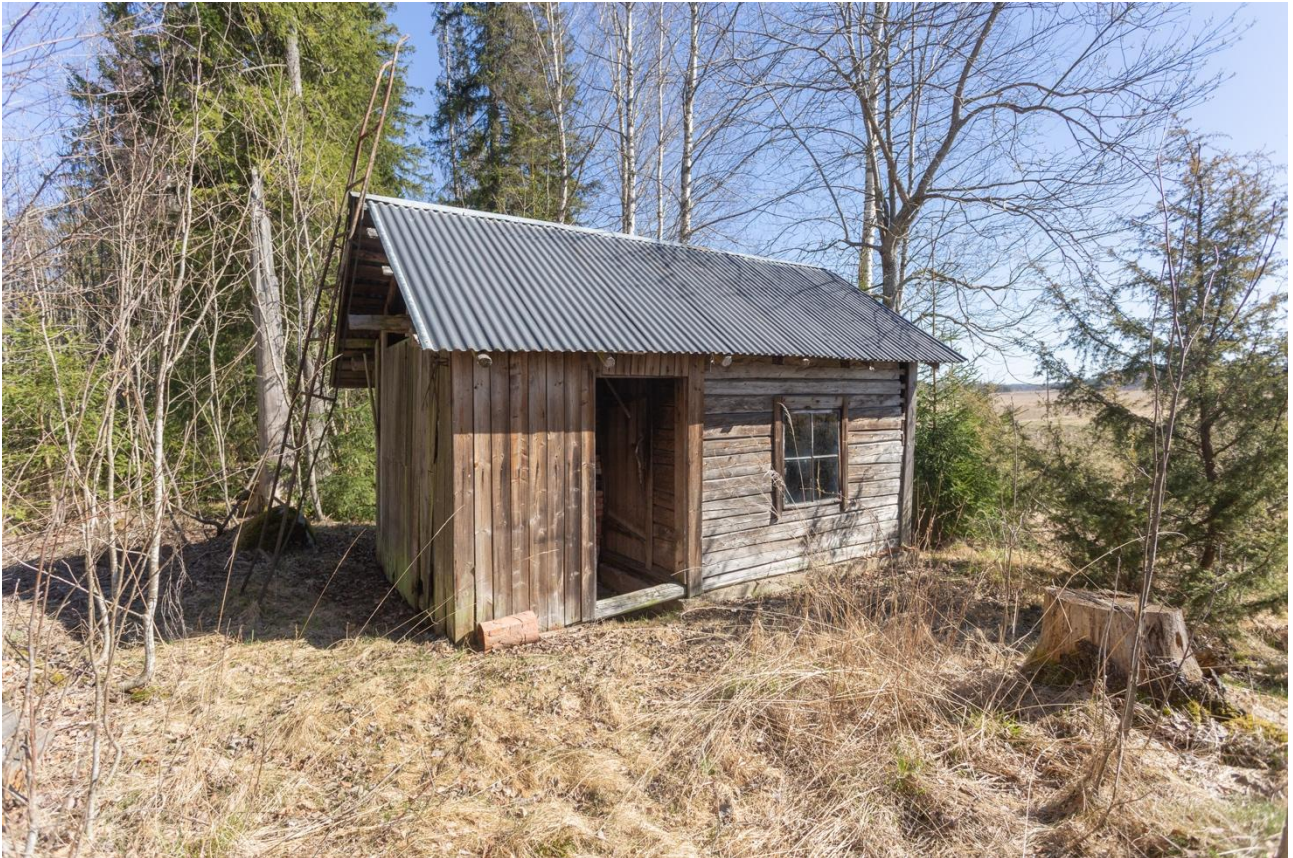
Pajamäen pihapiirin reunassa on vanha hirsirunkoinen saunarakennus, jota on jatkettu puuvajalla. Rakennuksessa on betoninen sokkeli, joten se lienee rakennettu sotien jälkeen. Hirret on mahdollisesti siirretty paikalle jostakin vanhemmasta rakennuksista. Rakennuksessa on uudehko peltikatto, mutta muuten se on heikkokuntoinen. Saunaa ei liene käytetty aikoihin, sillä peltikatossa ei ole sille erillistä läpivienttiä.

Kuva 20. Pajamäen sauna. Rakennuksen runko on hirttä ja siihen on liitetty puuvajaosa. Kuvaussuunta itään.

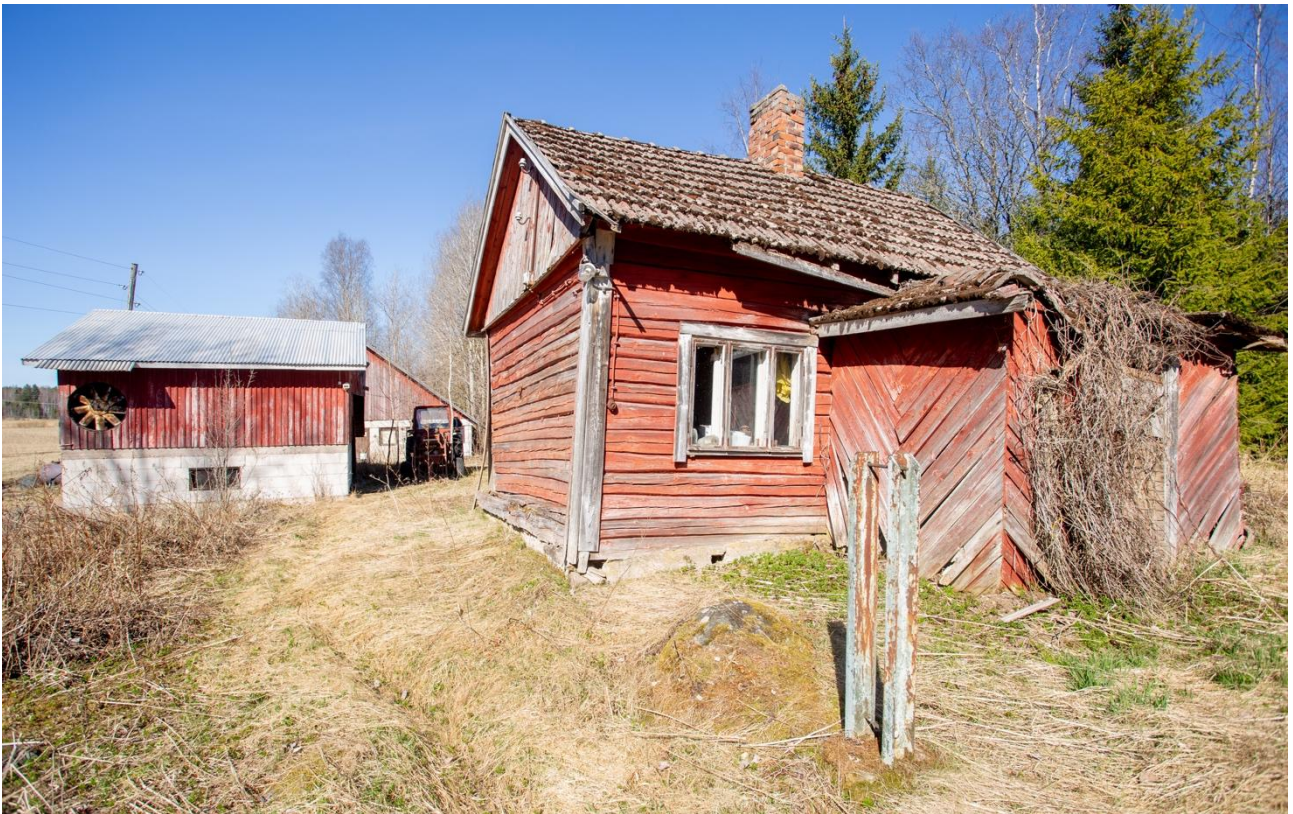
Lähteenmäen tilan hirsirunkoinen mökki vaikuttaa muuta tilaa vanhemmalta. On mahdollista, että se on ollut läheisten maatilojen torppa tai mäkitupa. Rakennuksessa lienee asuttu ennen kuin varsinainen päärakennus on valmistunut sillä talous- ja tuotantorakennukset ovat 4-5 vuotta päärakennusta nuorempia. Nykyisellään mökki on varsin huonokuntoinen.

Kuva 29. Pihapiirin vanhin rakennus, mökki. Rakennus on varsin huonokuntoinen. Kuvaussuunta koilliseen.

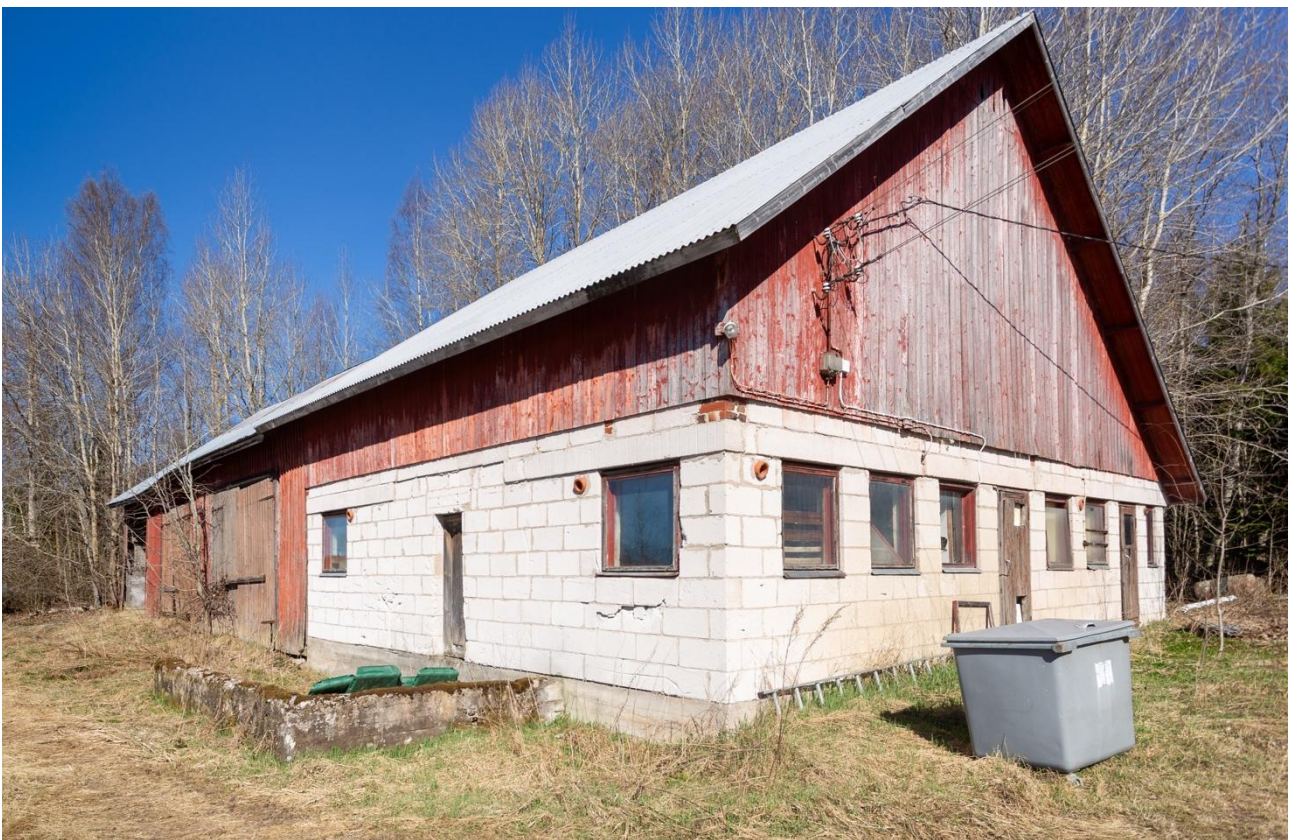
Lähteenmäen tilan navetta on suurikokoinen ja lieenee toiminut myös latona tai konesuojana. Rakennuksen takapuolella on suurehko pyöreä rehusäiliö, joka on osin romahtanut.

Kuva 31. Lähteenmäen tilan navetta on puu- ja hiekkatiilirunkoinen. Kuvaussuunta koilliseen.

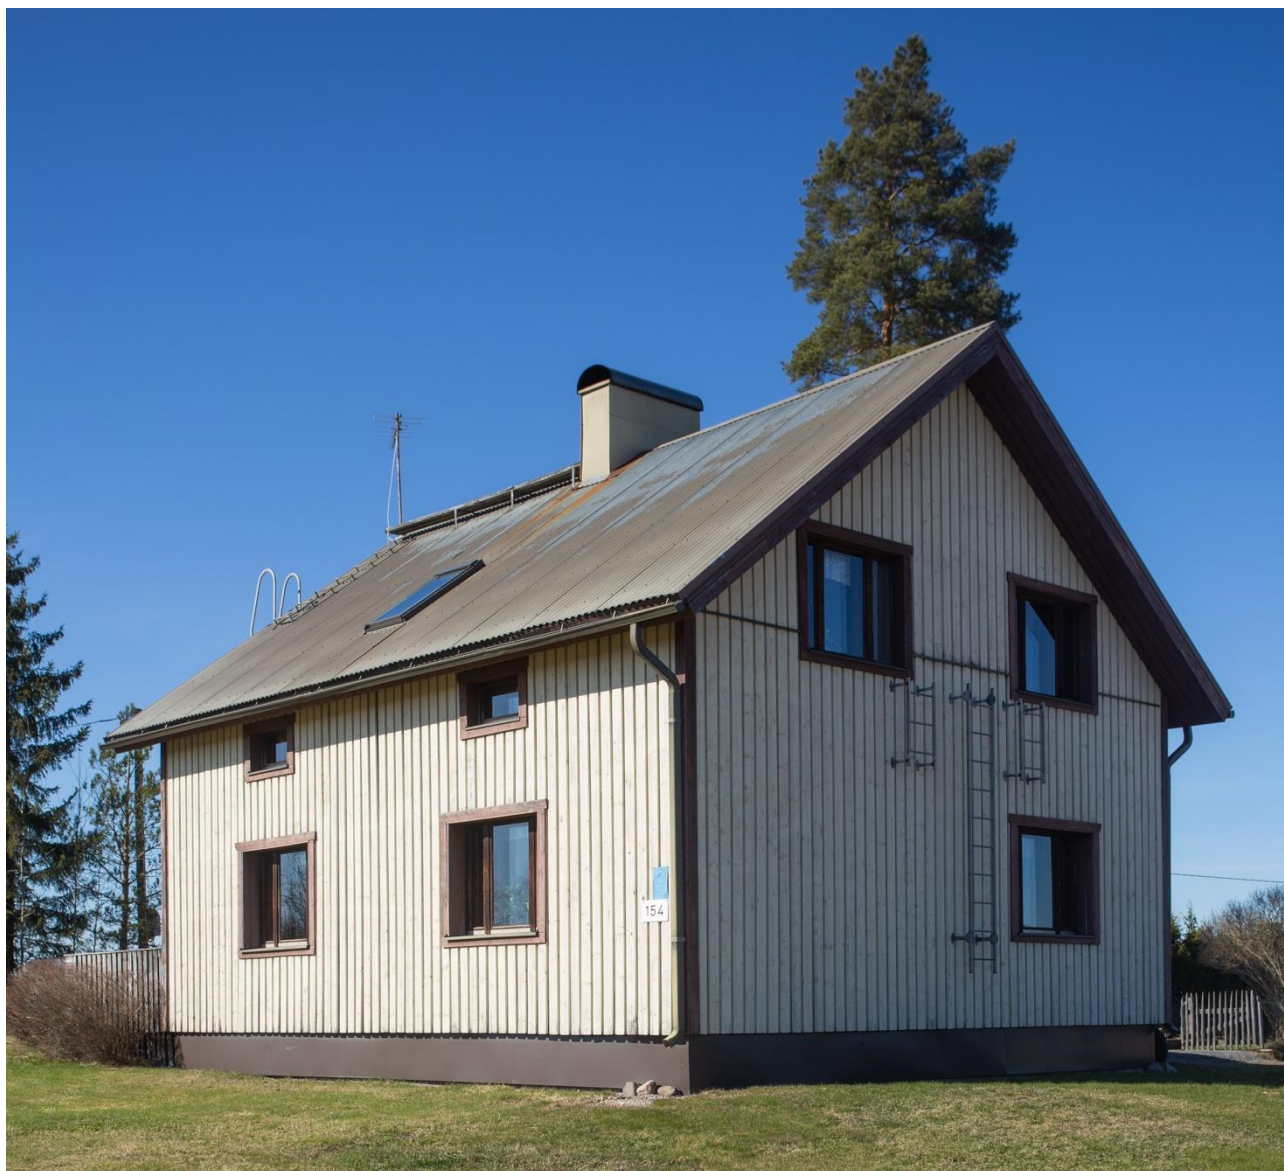
Lehdon päärakennus on tyypillinen jälleenrakennuskauden asuinrakennus. Julkisivussa on ikkunoiden aukotuksesta päätellen tehty lisäeristystä. Kattoikkuna on hieman harvinaisempi lisä.

Kuva 50. Lehdon päärakennus. Kuvakulma luoteeseen.

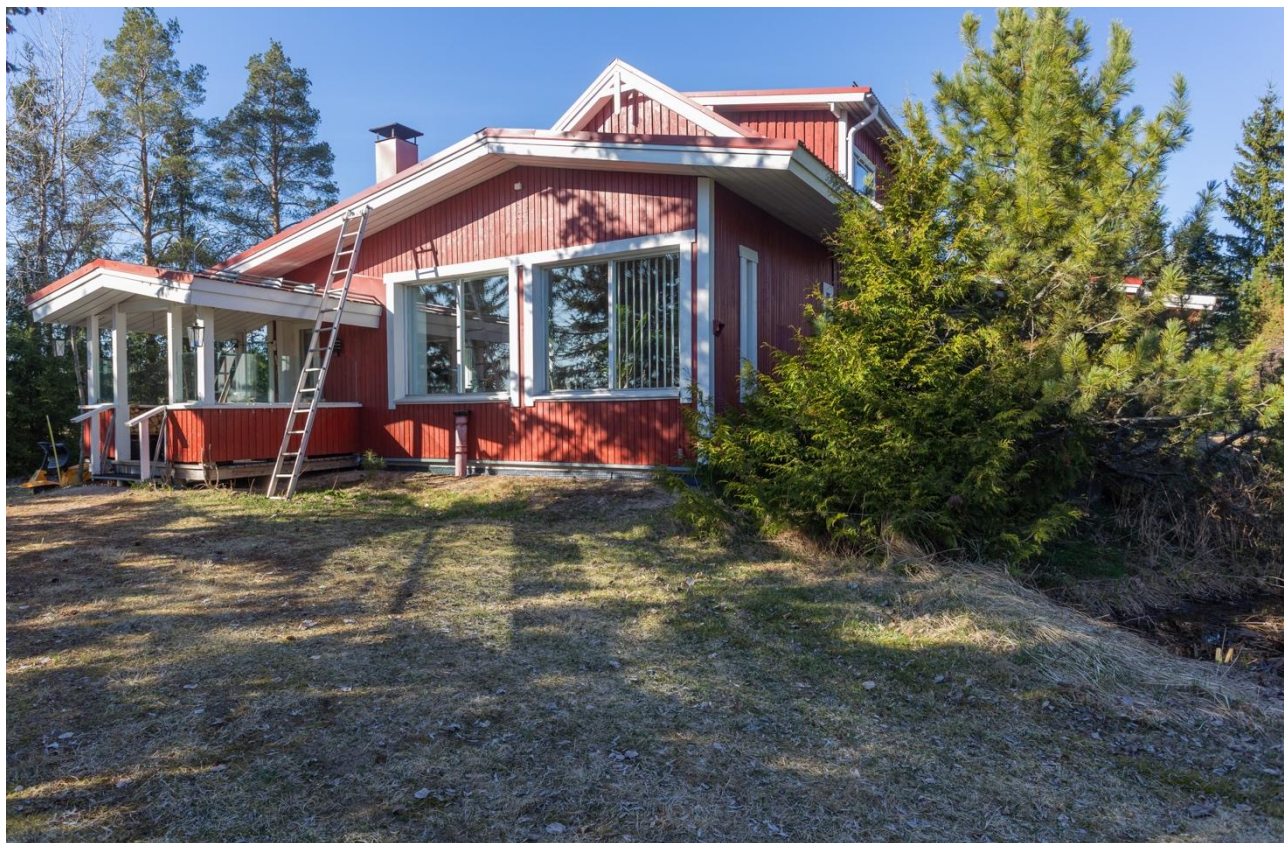
Perälähteen tilan päärakennusta on saneerattu paljon. Rakennukseen on lisätty suuri umpiterassi ja sen länsi- ja itäisivuille matalammat lisärakennukset. Alkuperäistä päärakennusta on hankala erottaa lisäosien alta, mutta toisaalta orgaaninen rakentamistapa on oletettavasti palvellut hyvin asukkaiden tarpeita.

Kuva 67. Perälähteen tilan päärakennuksen pääjulkisivu. Kuvaussuunta länteen.
