**KOKEMÄKI, VUODEN 2020  
LIIKEKESKUKSEN II  
ASEMAKAAVAN MUUTOKSEN  
RAKENNETUN YMPÄRISTÖN INVENTOINTI  
JA  
VAIKUTUSTEN ARVIOINTI  
KULTTUURIYMPÄRISTÖÖN**

versio 1.0

11.9.2020

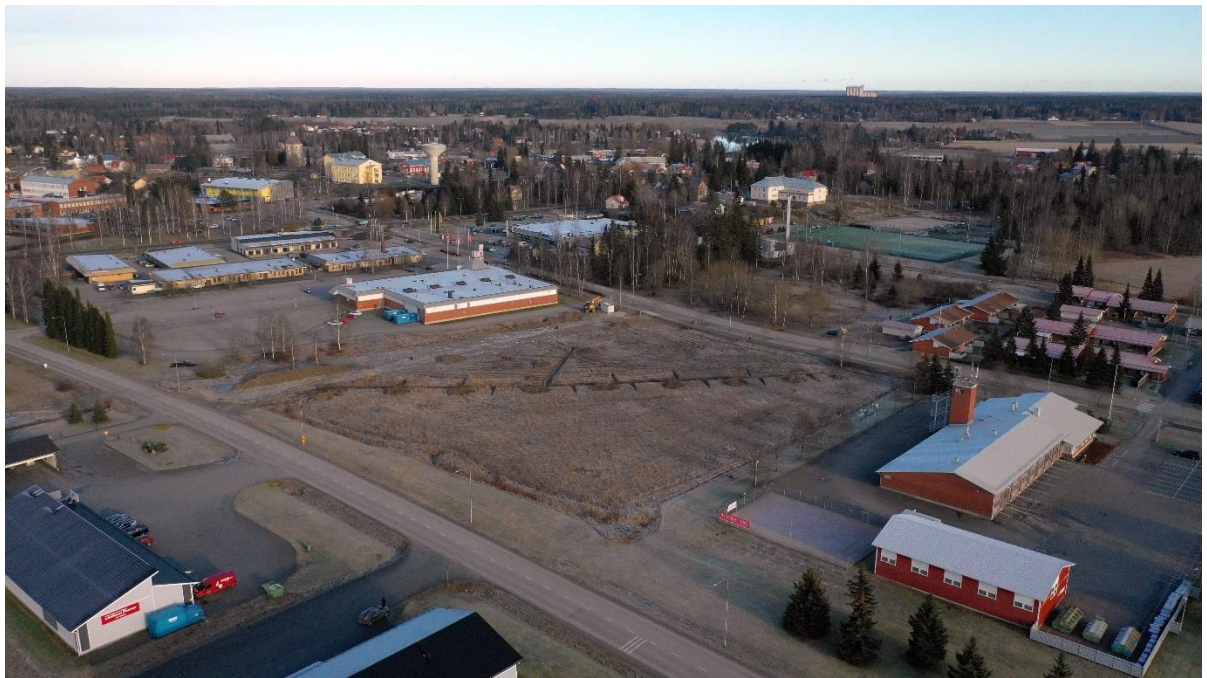
Dronekuva lähialueesta 4.2.2020 Voimakadulta. Liikekeskusalue keskellä Satakunnantien varressa. Päiväkodin rakentamaton tontti kuvaa ja kaavamuutosalue Haapionkadun varressa S-marketilta puistoon. Aluelämpökeskuksen piiput Seuratalon edustalla. Kuva: Paavo Valtanen.

Kaavamuutoksen mahdollistamat kerrostalot eivät vaikuta Seuratalon tai liikekeskusalueen näkymiin hallitsevasti. Tasaisesta maastosta, sekä rakennetusta ympäristöstä, että laajoista puukujanteista ja muusta puustosta johtuen, ei lausunnoissa uumoiltua näkymän turmeltumista pääse tapahtumaan. Horisontti on alueen maantasonäkymissä hyvin lähellä ja suunnitellun lisärakentamisen massa sulautuu siihen.

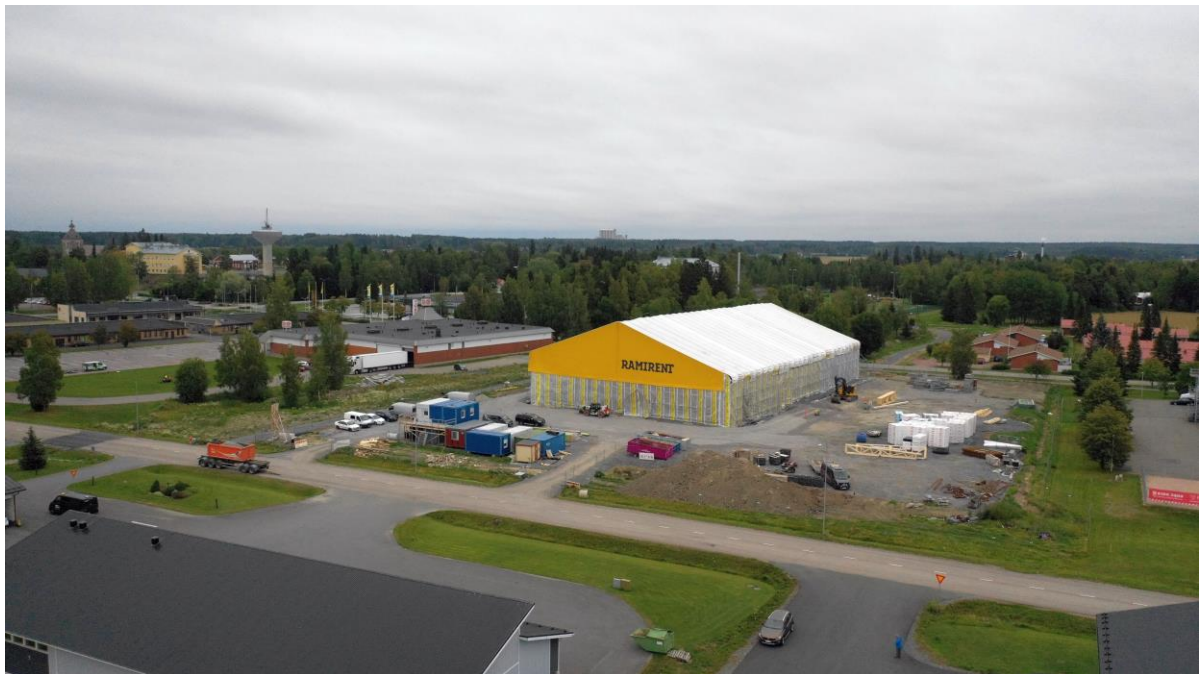
Dronekuva 3.9.2020 osoitteesta Pyhäncorvantien 15. Uuden päiväkodin rakennustyömaalla on massiivinen sääsuoja. Seuratalon katto pilkottaa puitten välistä ja Aluelämpökeskuksen ovat sen oikealla puolella.

Kerrostalojen rakennusmassa korkeutta voidaan havainnoida maastossa ja tämän selvityksen kuvamateriaalista Aluelämpökeskuksen 28 metriä korkean kaksoispiipun ja 15,7 metriä korkean päiväkodin rakennustyömaan sääsuojaressuhallin avulla. Korke-

ampi V-kerroksinen kerrostalo on arviolta noin 18-20 metriä korkea, riippuen sokkeli ja kattoratkaisuista (5 x 3m kerroskorkeus + sokkeli + kattorakenteet).

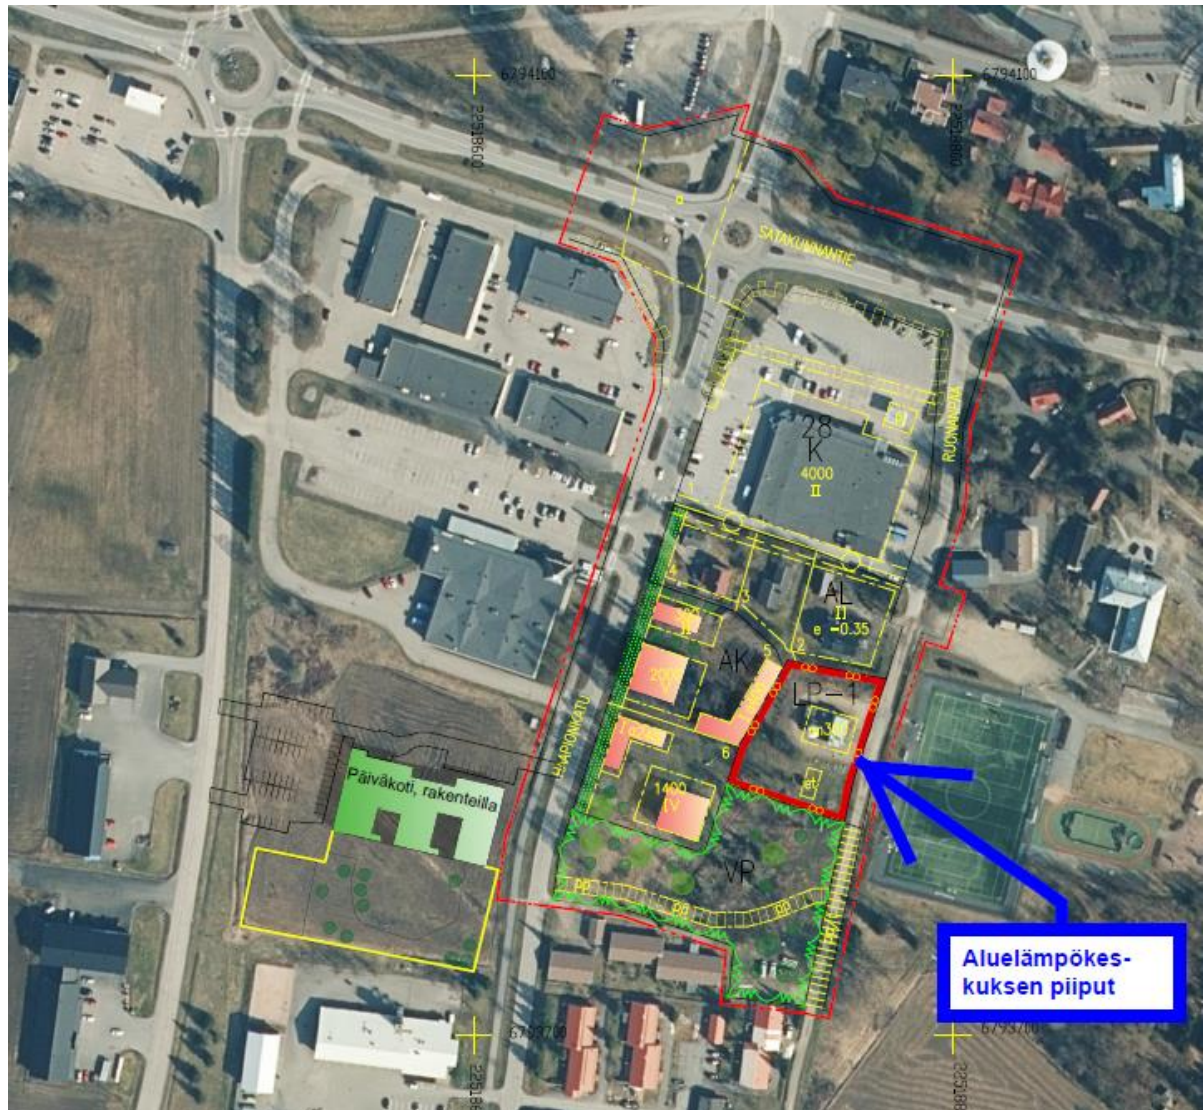
Ote ehdotusvaiheeseen laaditusta suunnitellun uuden rakennusmassan havainnekuvasta, johon on korostettu Aluelämpökeskuksen 28 metriä korkeiden piippujen sijainti. Kuva: Nosto Consulting Oy.

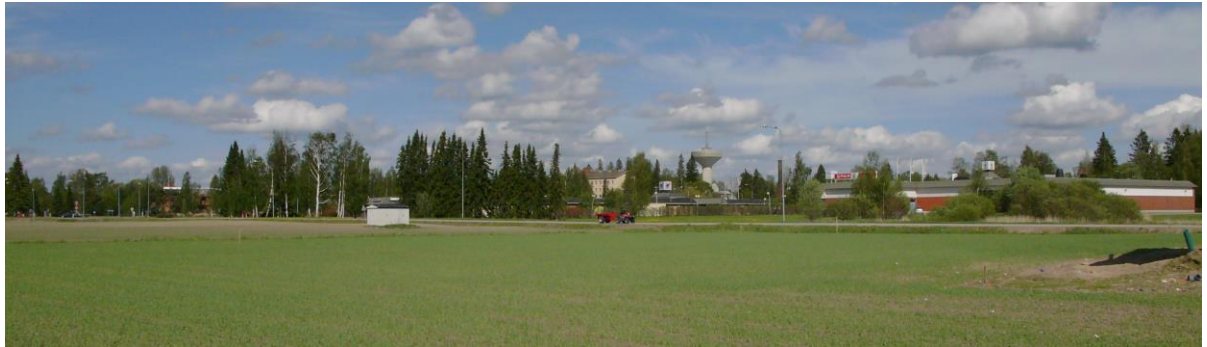
Kuva: Liikekeskusaluetta kuvattuna Pyhäncorvantie 14 tontilta toukokuussa 2005. Kaavamuutosalue sijaitsee kuvassa liikekeskusalueen takana Kokemäen liikekeskus Oy:n piipusta oikealle Spar-supermarketin taakse. Kaavamuutoksessa suunnitelluista kerrostaloista korkeampi sijoittuisi aivan kuvan oikeaan reunaan ja toinen rajautuu alueen ulkopuolelle. Kuvassa vasemmalla Teljänportin kiertoliittymä. Kuva: Antti Ketola

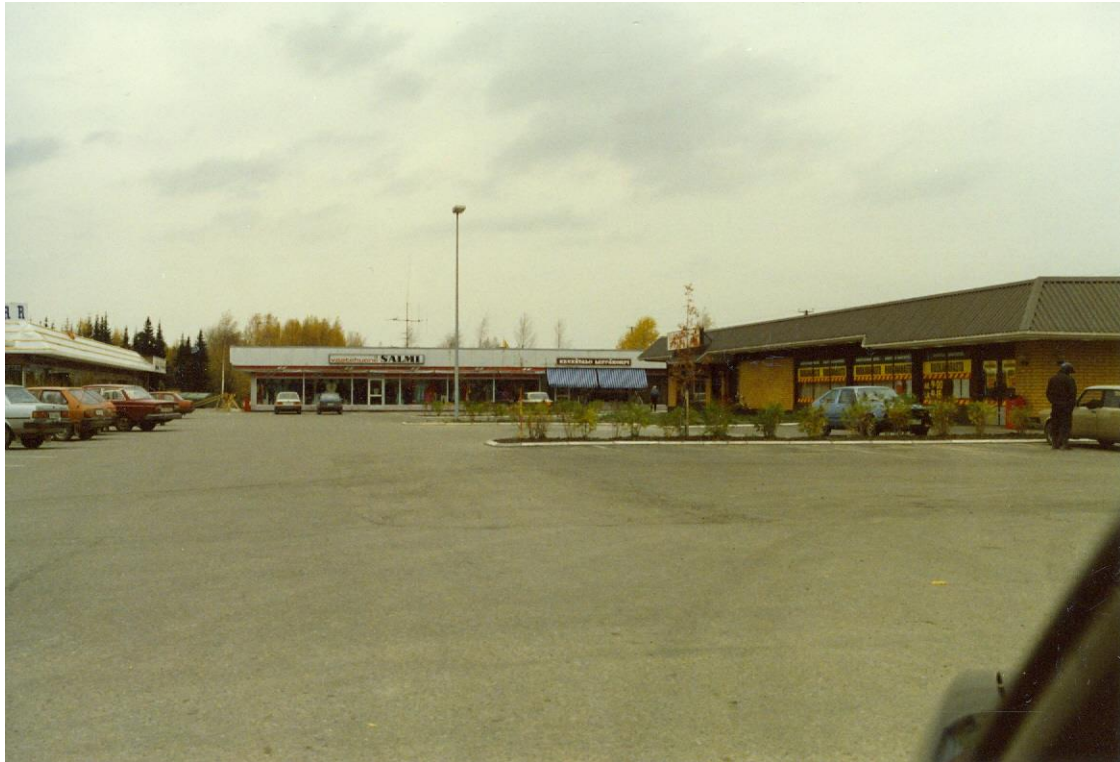
Kuva: Kokemäen Liikekeskus Oy:n rakennusten julkisivuja ja pihaa modernisointiin ja rakennuskantaa laajennettiin 1980-luvun lopulla. Kuvassa oikealla uusi julkisivutyö, keskellä vanha ja vasemmalla käynnissä oleva muutos. Rakennustarkastajan kuvia 1987.

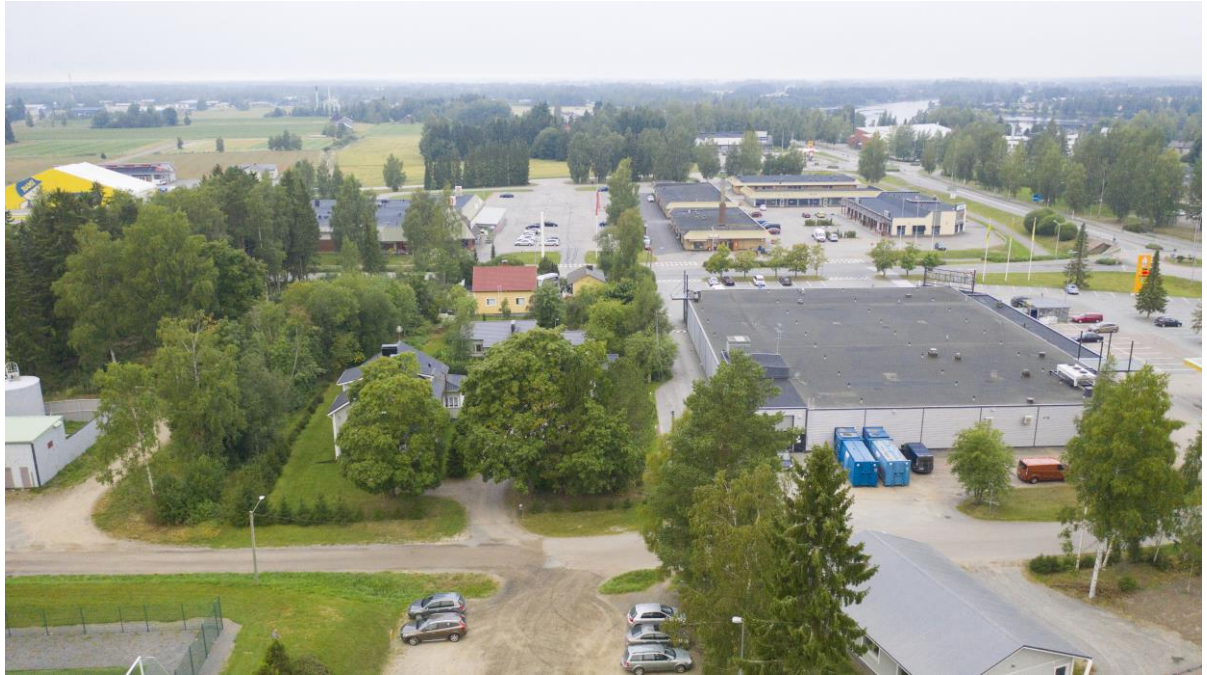
Dronekuva seuratalon mäeltä kohti liikekeskusaluetta. Suunnitellut kerrostalot sijoittuisivat kuvan vasempaan reunaan, jossa näkyy päiväkotityömaan sääsuojatelttaa. Liikekeskuksen taustalla häämöttää puretun Shell-huoltoaseman tontille vuonna 2000 valmistunut Teljänportin K-Supermarket, joka rajautuu Pyhäncorvankartanon vihreään tonttiin ja koivukujaan. Koivukujan toisella puolelle sijaitsee vuonna 2004 valmistunut Lidl-marketrakennus. Kuvasta voidaan todeta suunniteltujen kerrostalojen rakennusmassa ja Kokemäen Liikekeskus Oy:n matalien liikerakennusten välissä sijaitsevaa puskurivyöhykettä. Kuva: Paavo Valtanen 19.8.2020.

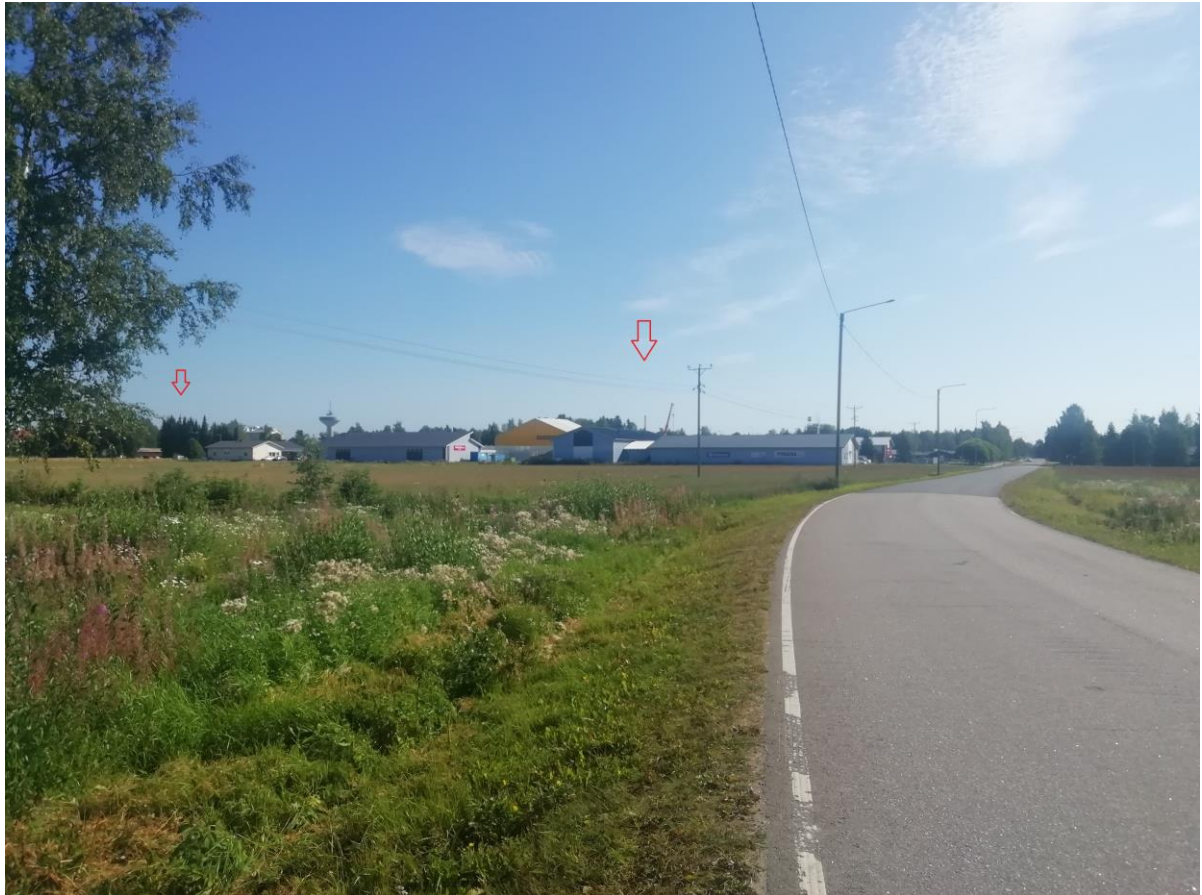
Kuva: Näkymä Voimakadun muuntamolta liikekeskuksen suuntaan elokuussa 2020. Kuvaan korostettu näkyvät kirkon torni ja Aluelämpökeskuksen piippujen sijainti. Kerrostalot tulisivat piipun vasemmalle puolelle piippua matalimpina n. 0,5 km etäisyydelle kuvan ottopaikasta.

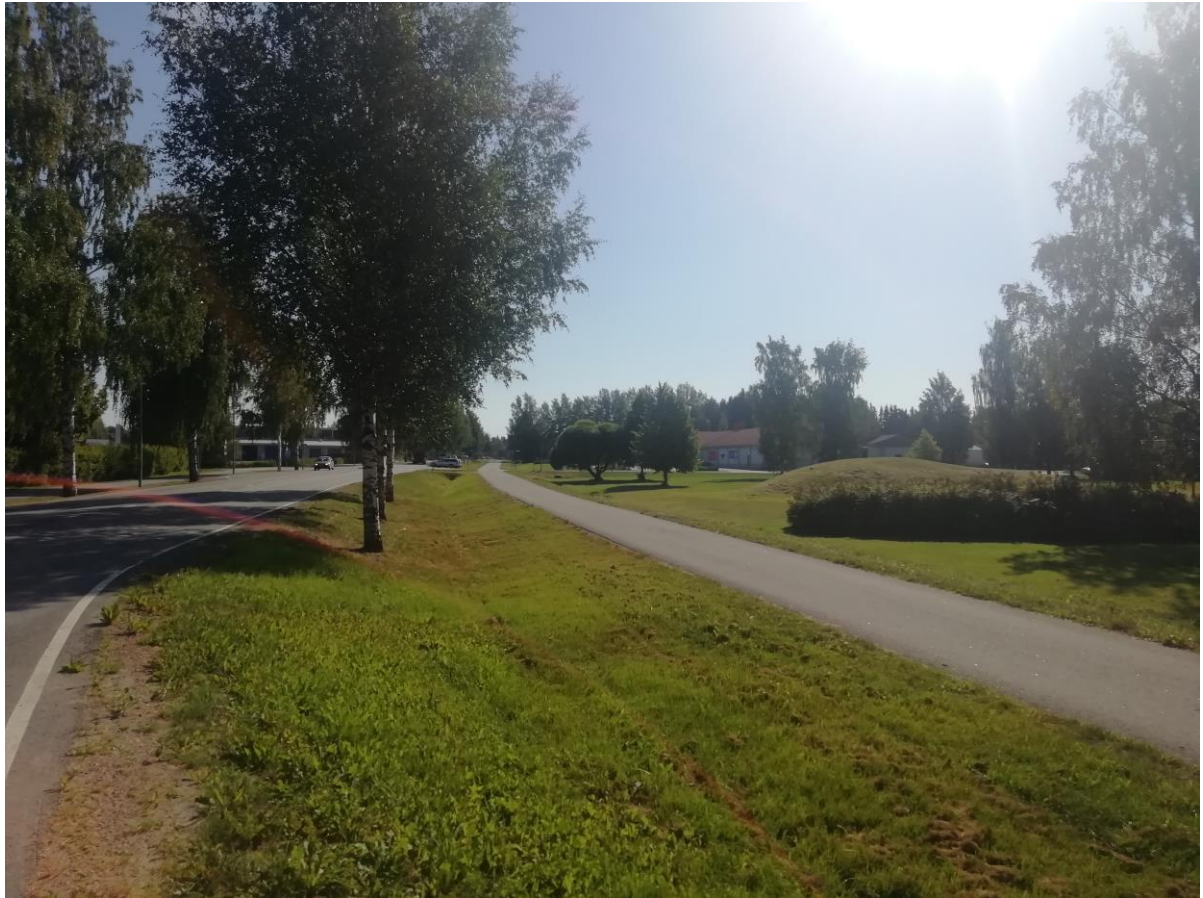
Kuva: Satakunnantien ja Pyhäncorvan kartanon puukujanteet täyttävät horisontin näkymässä Satakunnantien Hakatalojen linja-autopysäkiltä kohti liikekeskusta ja Tulkkilaa noin 800 metriä suunnitelluilta kerrostaloilta.

Seuratalo pilkahtaa horisontissa muutamissa pistemäisissä paikoissa puitten ja rakennusten välistä. Kaavamuutoksen mahdollistamat kerrostalot eivät vaikuta Seuratalon tai liikekeskus-alueen näkymiin hallitsevasti. Tasaisesta maastosta, sekä rakennetusta ympäristöstä, että laajoista puukujanteista ja muusta puustosta johtuen, ei näkymän turmeltumista pääse tapahtumaan, koska horisontti on alueen maantasonäkymissä hyvin lähellä.

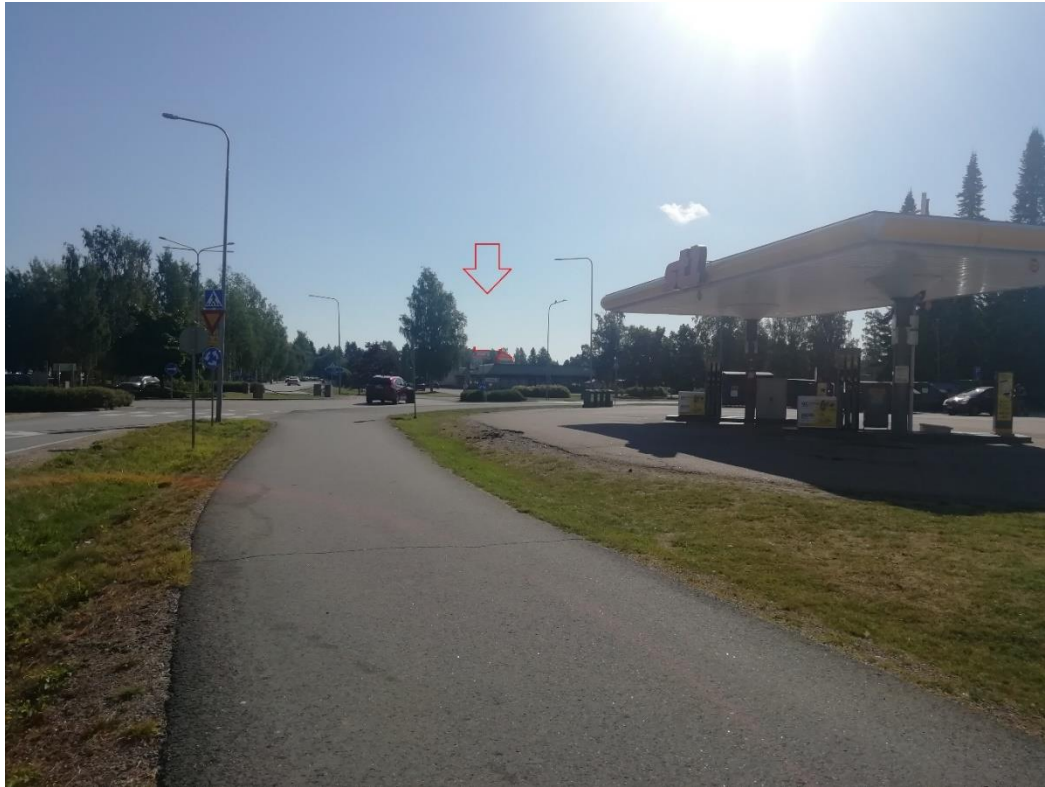
Kuvassa Seuratalo korostettuna horisonttiin Satakunnantien kevytvyältä K-supermarketin kohdalta kuvattuna. Kerrostalojen rakennusmassa jäisi oikealla puolella puuston taakse.

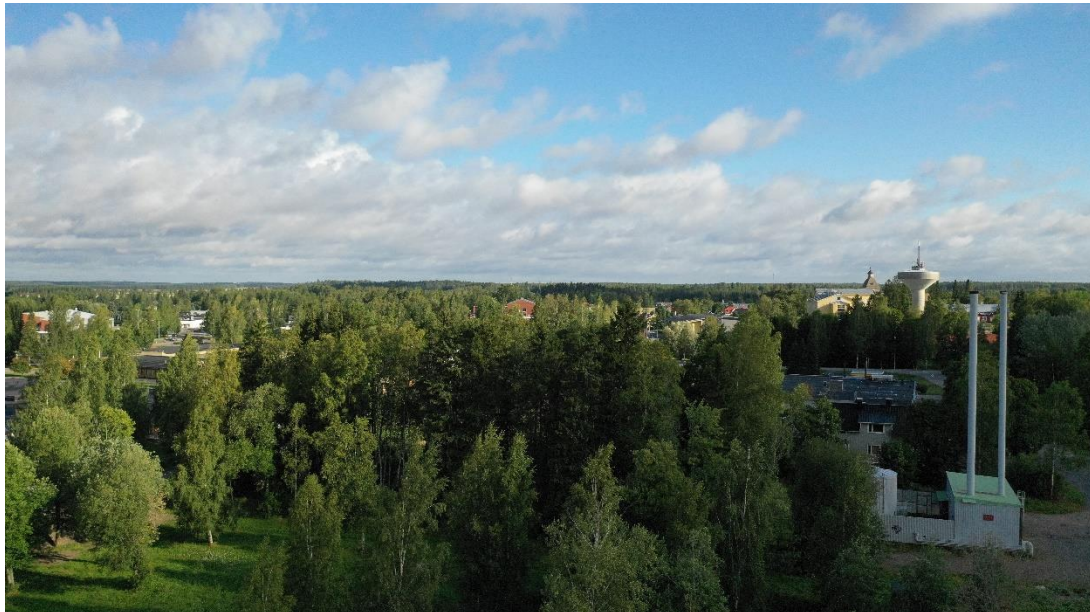
Dronekuva kaavamuutosalueen eteläreunalta pohjoiseen. Lintuperpektiivistä voidaan havaita kirkon tornin piiloutuvan Tulkkilan koulun taakse. Kuva Paavo Valtanen 23.8.2020.

Kirkon torni näkyy pistemäisenä kohteena vielä harvemmista paikoista liikekeskusalueelta Satakunnantien läheisyydestä Tulkkilaa kohti katsottaessa. Kauempaa sijaitsevan Voimakadun etäisyydelle kirkon torni ei enää näy. Kerrostalojen rakennusmassa sijoittuu kirkontornin näkemäpisteiden horisonttisektorin ulkopuolelle.

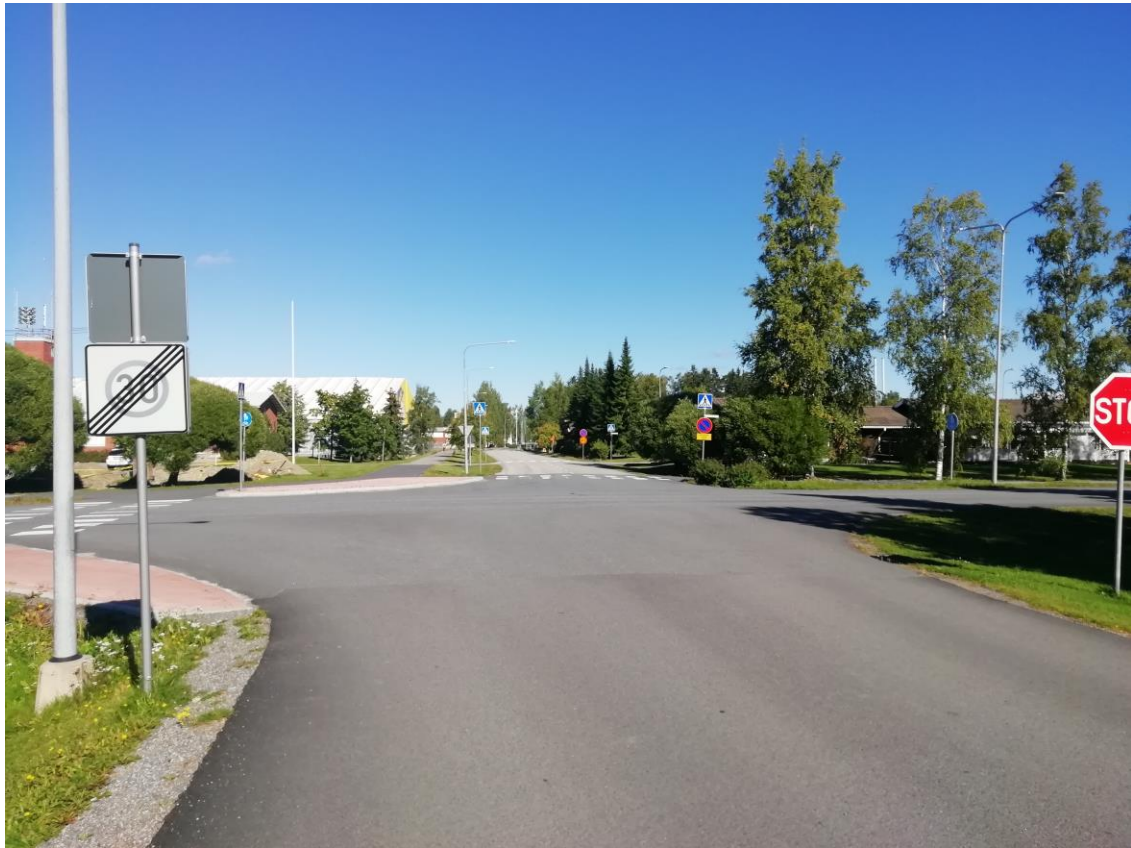
Kuvassa Haapionkadun ja Voimakadun risteyksestä kaavamuutosalue oike-  
alla, jossa Aluelämpökeskuksen 28m piiput pilkottavat puiden välistä. Va-  
semmalla näkyvä päiväkotityömaan sääsuoja on 16 metriä korkea. Kerrosta-  
lot sijoittuisivat rivitaloyhtiön Haapionkadun suuntaisen kuusirivin taakse.

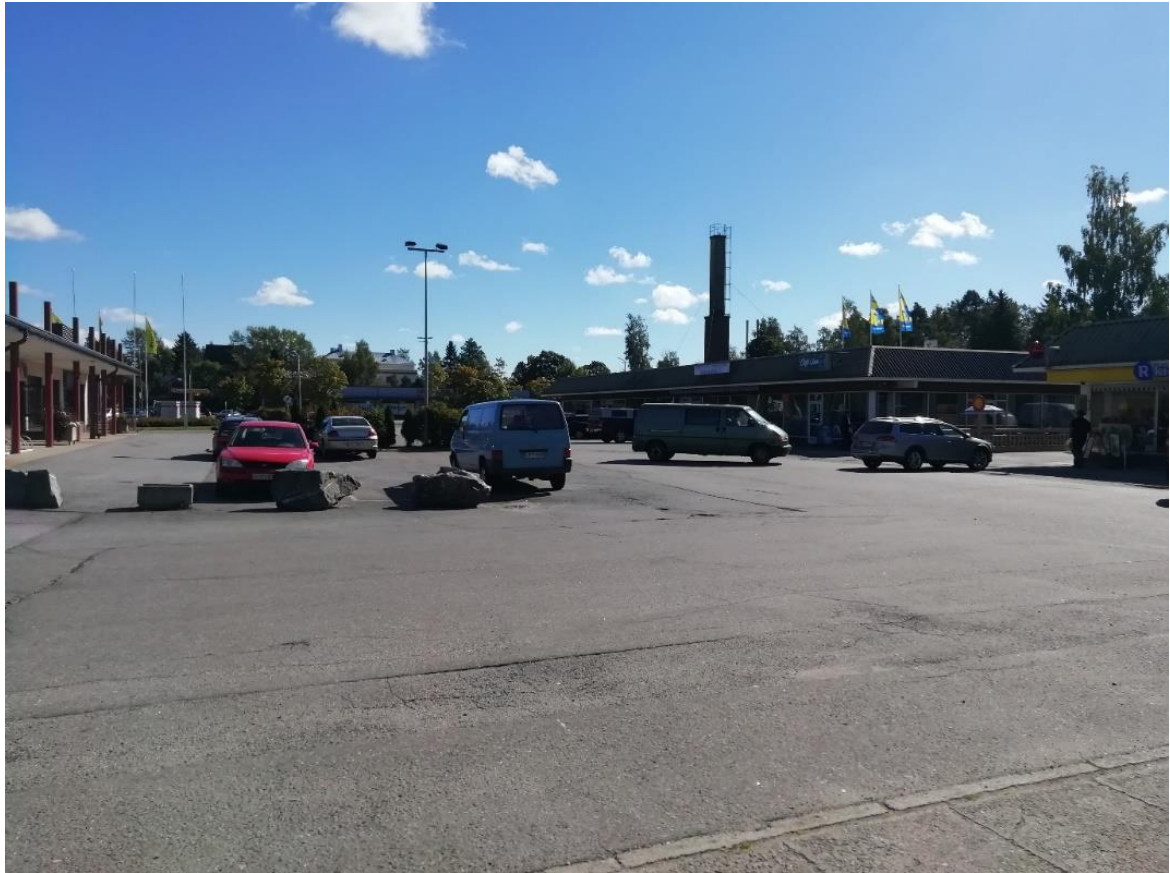
Kuva Kokemäen Liikekeskus Oy:n entisen apteekin edustalta kohti kaavamuutosaluetta. Seuratalo horisontissa valaisinpylvään vasemmalla puolella. Aluelämpökeskuksen piiput liikekeskuksen piipun oikealla puolella ja suunnitellut kerrostalot sijoittuisivat keltasinisten Tokmannin lippujen oikealla puolelle puiden latvuston tasoon.

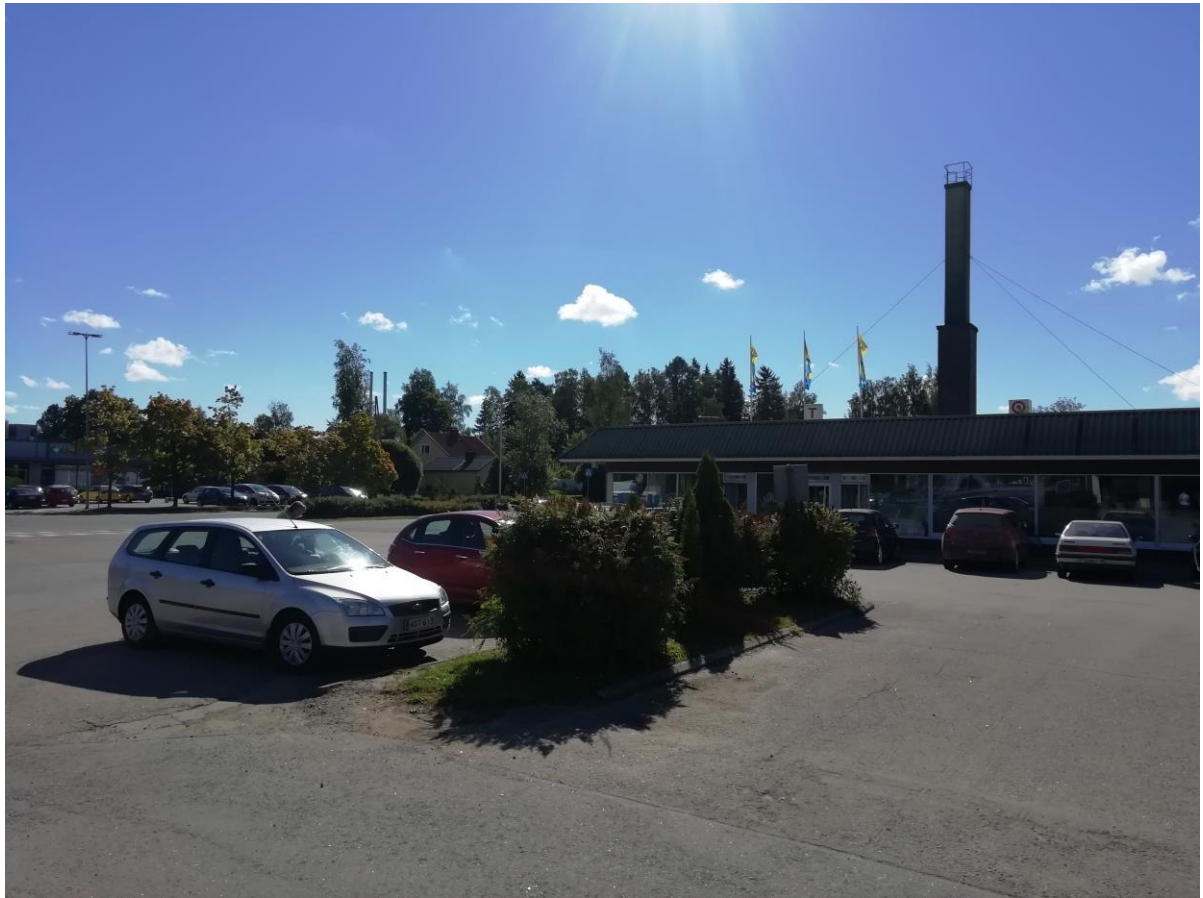
Kuva Alkon edustalta kohti kaavamuutosaluetta. Aluelämpökeskuksen piiput omakotitalon vasemmalla puolella ja suunniteltu kerrostalojen rakennusmassa sijoittuisi horisontissa liikekeskusrakennuksen vasemmalta reunan ja piipun välille latvustoja matalampana.

Liikekeskusalueen rakennusmassa on korkeampaa lähempänä suunniteltuja kerrostaloja. Lähimpänä kerrostaloja sijaitsevan liikerakennuksen, Tokmannin, sisäänkäyntiosaa on korostettu korkealla aumakatolla ja mainoskuutiolla. Puolitoistakerroksisten asuinpienalojen, Ruonanpään ja Pohjanpään rakennusmassan korkeus on lähellä niiden ja kerrostalojen väliin suunnitellun kaksikerroksisen asuinkerrostalon korkeutta. V- ja IV-kerroksiset kerrostalot kaavaratkaisussa sijoitettu etäälle olemassa olevista ra-

kennuksista ja keskenään eri linjaan, jolloin näiden kuutiomaisista rakennusmassoista ei muodostu hallitsevaa muurimaista vaikutelmaa. Rakennusmassoittelua on kevennetty myös istutettavien alueen osin, autosuojarakennuksin ja puistoalueen kautta.

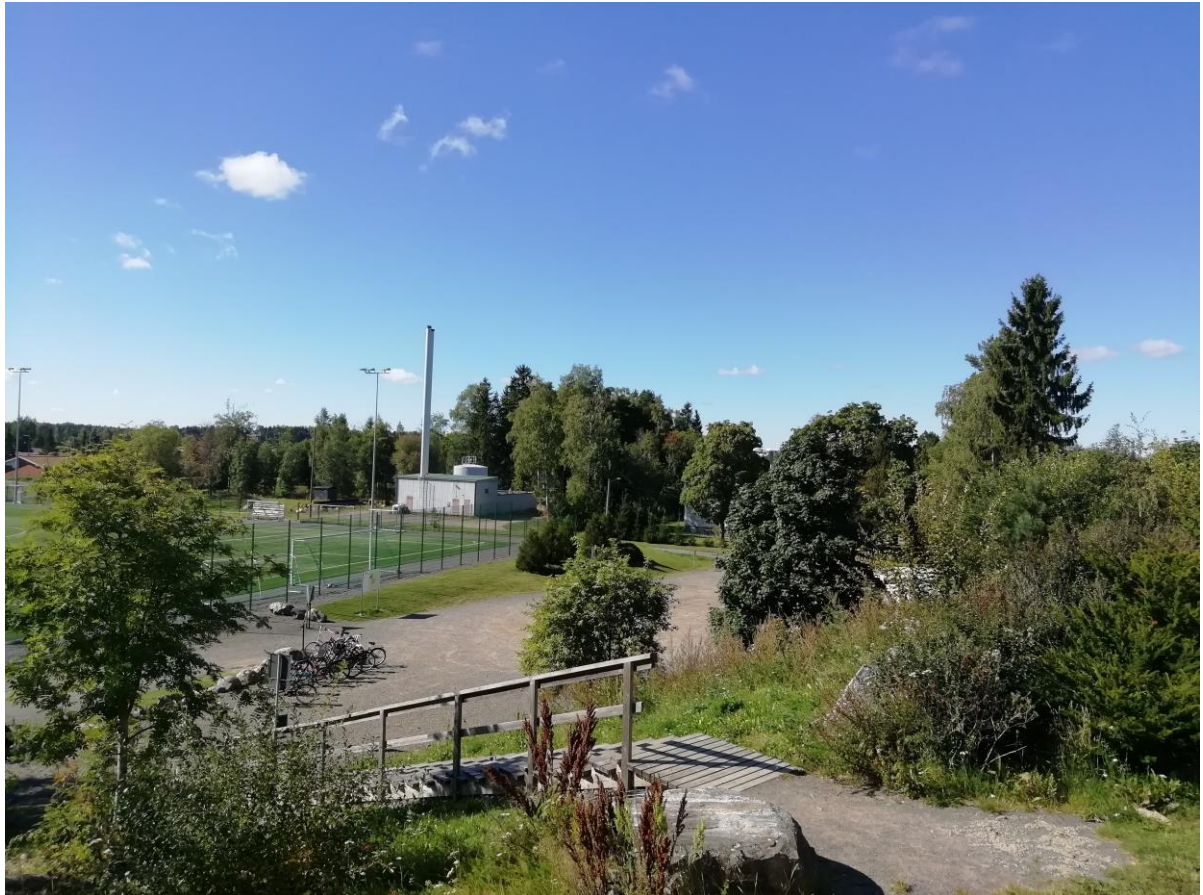
Kuva Seuratalon seinustalta kohti Aluelämpökeskusta. Suunnitellut kerrostalot sijoittuisivat lämpökeskuksen piipun ja sen oikealla puolella puiden siimeksestä erottuvan Ruonapään asuinkiinteistön väliin.

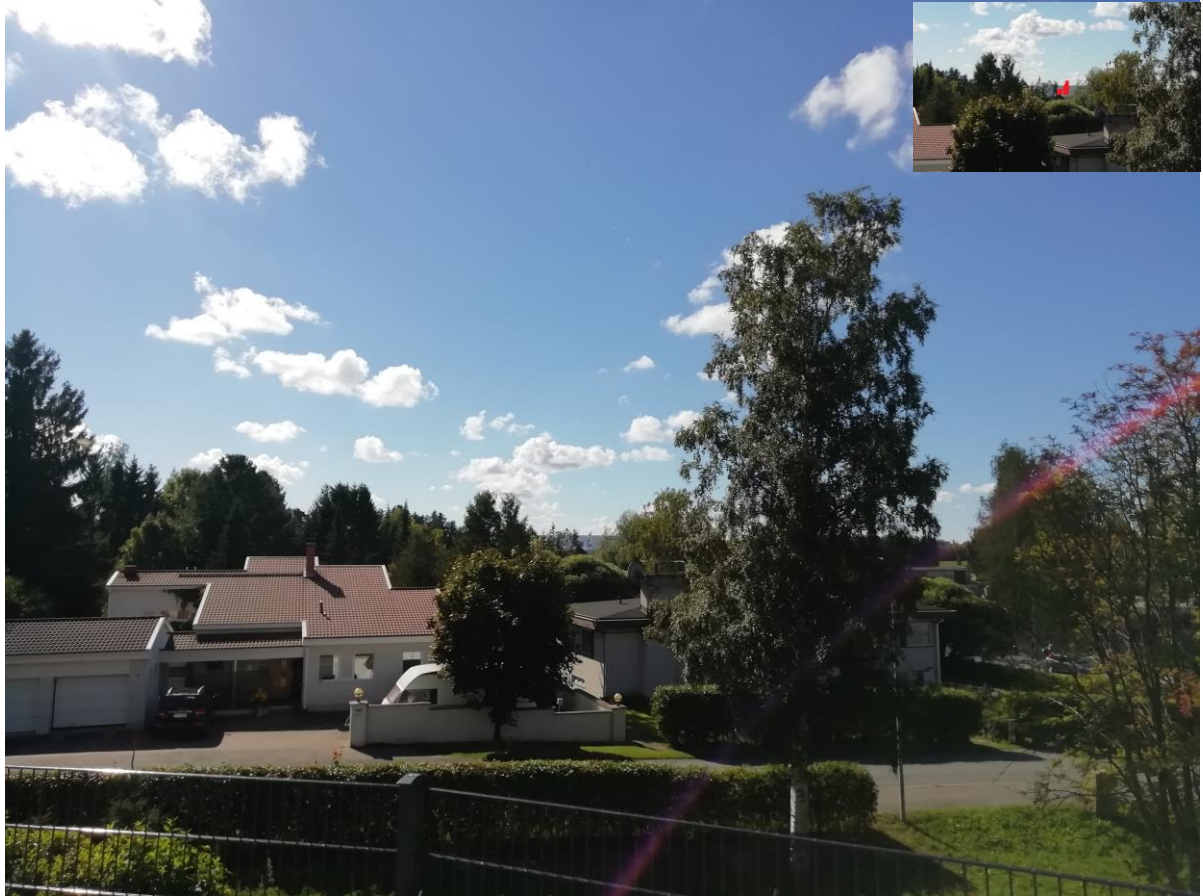
Kuva: Paras näkymä Tulkkilan koulun piha-alueelta liikekeskusaluetta kohti. Horisontissa keskellä kuvaa Tokmannin mainoskuutio ja lippu sekä harmaana taustana päiväkotityömaan sääsuojateltta. Mäeltä ei ole näköyhteyttä kuvan vasempaan reunaan sijoittuvalla kaavamuutosalueelle. Mainoskuutio ja lippu korostettuina punaisella yläkulman pikkukuvassa.

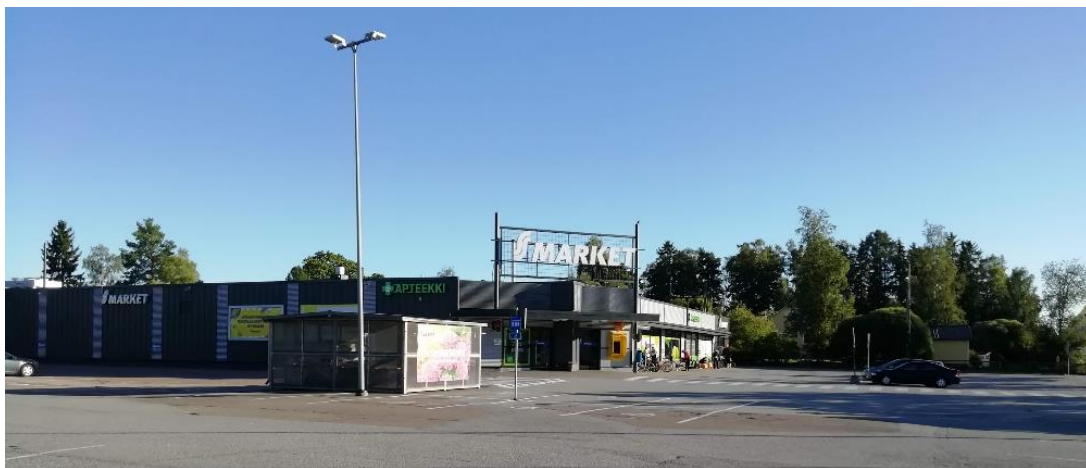
Vuonna 1978 valmistuneessa market kiinteistössä toimii S-market ja Kokemäen Apteekki. Kiinteistöön on suoritettu vuonna 2020 täydellinen julkisivun uudistus. Samassa yhteydessä on sisätiloja kunnostettu, myymäläkalusteet modernisoitu ja vakuutusyhtiön liiketila saneerattu Kokemäen apteekin käyttöön. Myymälä on nyt uuden S-market konseptin mukainen.

Kuvassa uusittu S-market. Aluelämpökeskuksen piippu S-logon takana.

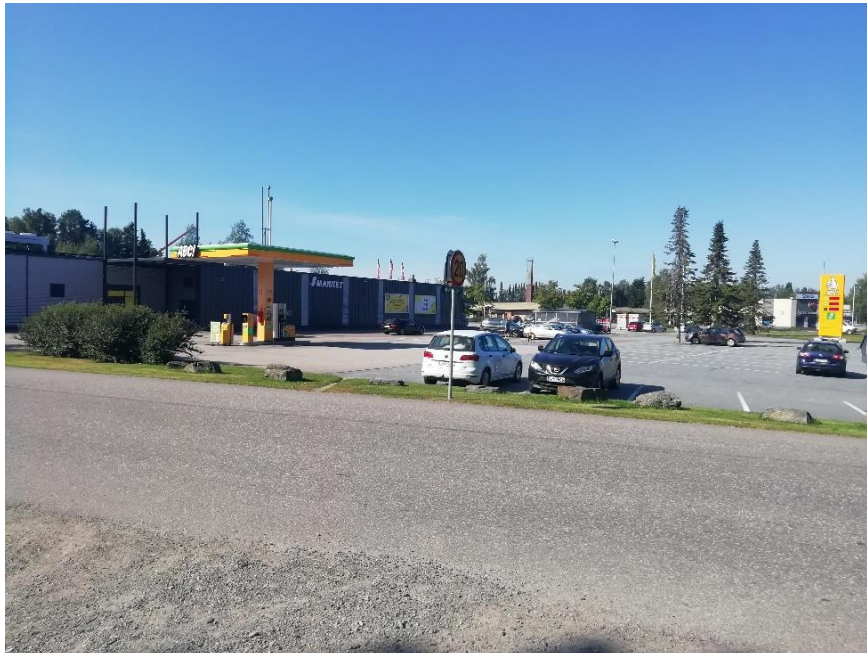
Kuva: Uudistunut S-market Ruonapäältä kuvattuna ja kadulta pysäköinti-alueelle/pihalle johtava oikopolku.

Hyvin kunnossapidetty ja uudistettu kiinteistö edustaa kerroksellista marketrakentamista Kokemäen liikekeskusalueella. Kiinteistöllä ei ole erityisiä rakennushistoriallisia tai –taiteellisia arvoja.

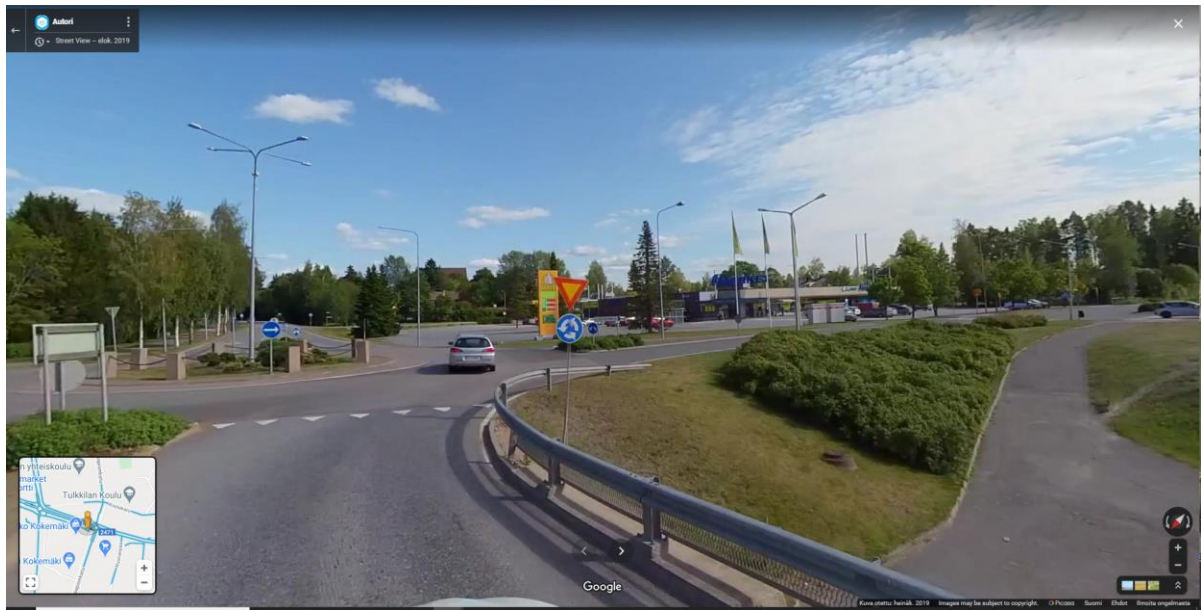
Kuva: Kesällä 2019 S-marketin julkisivussa oli havaittavissa samat kerrostumat kuin vuonna 2009. Horisontista ei erotu Seurataloa sen edessä olevien rakenteiden ja kasvillisuuden vuoksi. Kuva Google Maps.

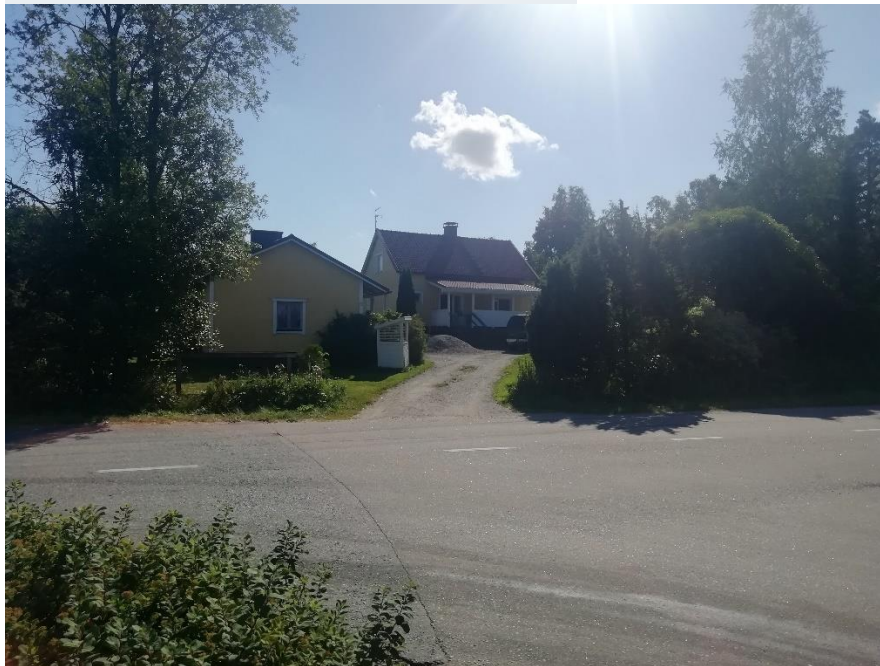
Kuva: Pohjanpää elokuussa 2020 Haapionkadulta.

Asuttu kiinteistö on hyvin kunnossapidetty ja edustaa tyypillistä jälleenrakennuskauden Kokemäkeläistä 1,5-kerroksista asuinrakennusta pihapiireineen. Kiinteistö on tällä hetkellä yhden perheen asuntona.

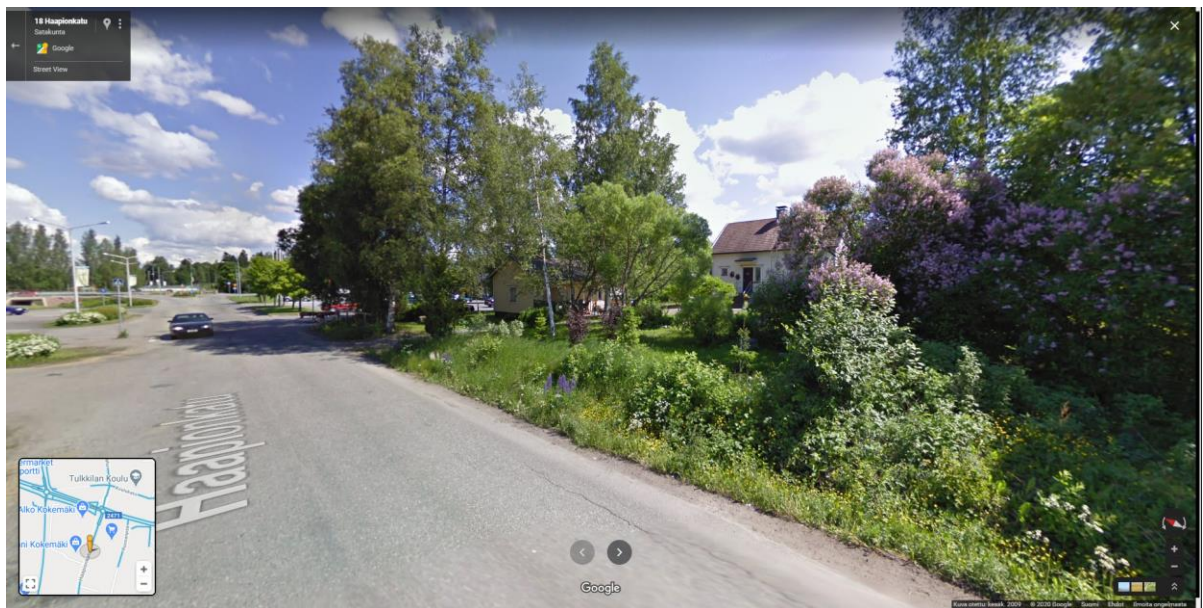
Kuva: Pohjanpää kesällä 2009. Rakennuksessa oli tuolloin vielä alkuperäinen siro ovilippa, vaaleampi maalaus ja tontti liittymää reunustivat koivut. Kuva: Google Maps.

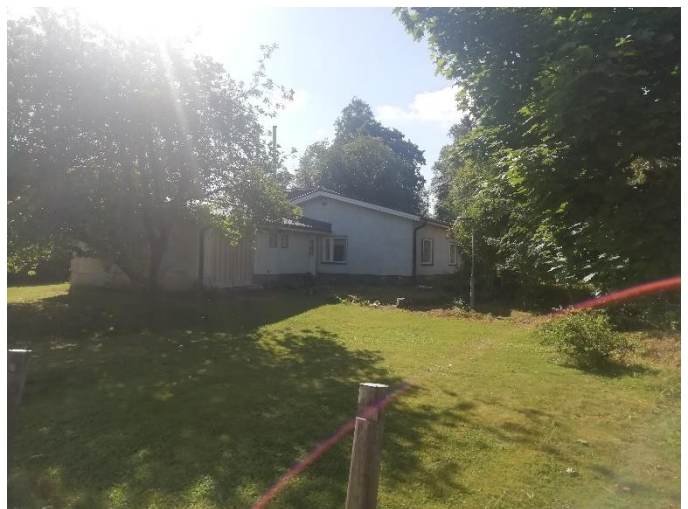
Rakennus on ollut asumattomana vuodesta 2008 lähtien. Rakennuksen sokkeli on verhoiltu sileillä kivilevyillä autotallin päädystä ja ulkoseinissä on muutoin vaalea alkuperäinen rappaus. Vesikatto on uusittu vuonna 2008. Asumattomuudesta huolimatta perikunnan omistaman kiinteistö on hyvin hoidettu ja rakennus on asuinkelpoinen. Rakennuksella ei ole rakennushistoriallisia tai -taiteellisia arvoja.

Kuva: Leivonmäki kuvattuna S-marketin tontilta. Etualalla siro autotallisiipi.

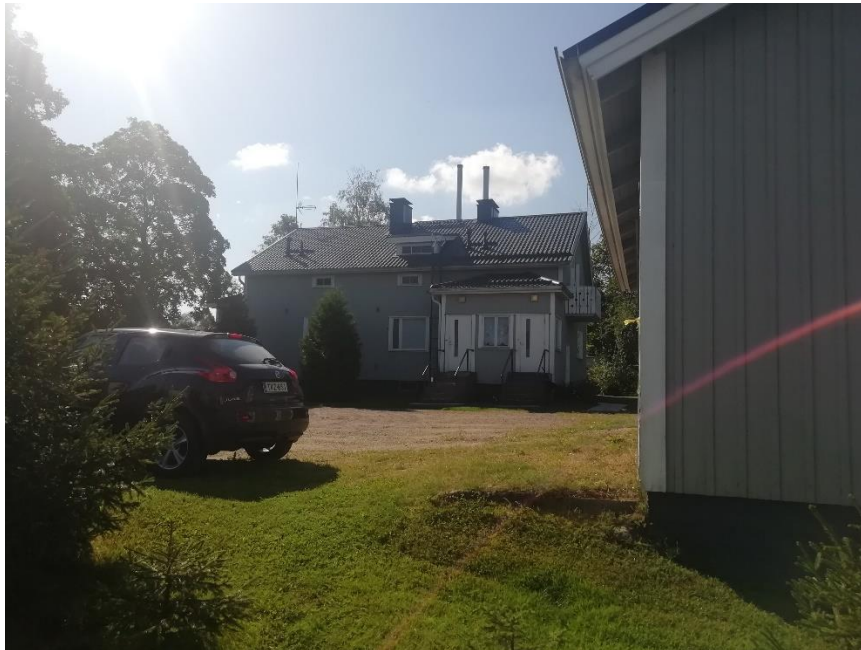
Kuva: Ruonanpää elokuussa 2020.

Kaupunki myi kiinteistön vuonna 2007 ja se on nykyisin yksityisessä omistuksessa. Rakennus on hyvin kunnossapidetty ja huollettu. Ulkorakennusta on kunnostettu useasti.

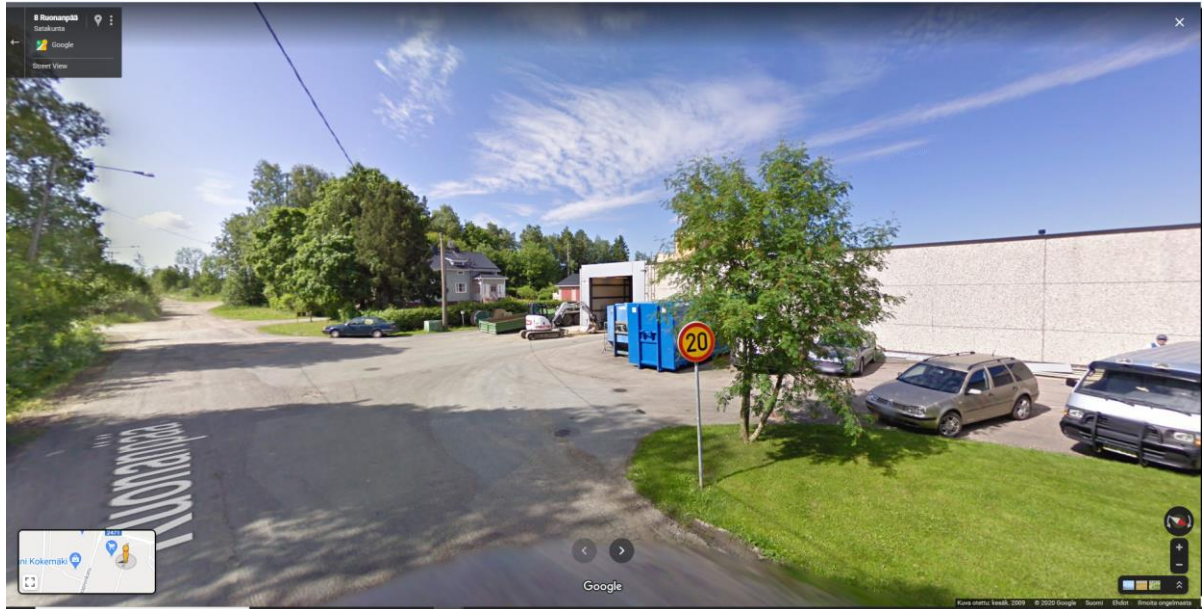
Kuva: Ruonanpää ja S-marketin takapiha kesällä 2009. Aluelämpökeskuksen piiput peittyvät puuston taakse. Kuva Google Maps.

Rakennuksella ei ole erityisiä rakennushistoriallisia tai –taiteellisia arvoja. Rakennuksella aiemman käyttötarkoituksen kautta paikallishistoriallista ulottuvuutta.

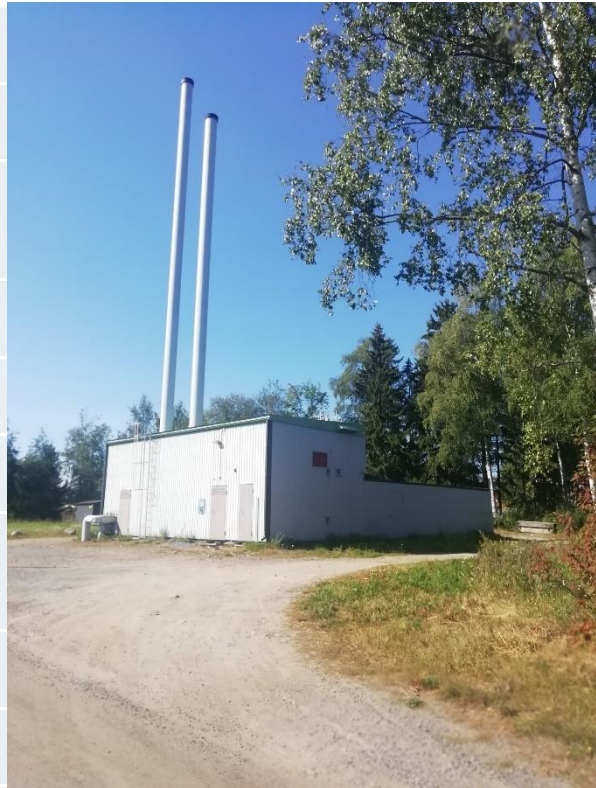
Kuva: Aluelämpökeskus elokuussa 2020.

Vuonna 1990 on kaupungin vuokratontille valmistunut Kokemäen Lämpö Oy:n Aluelämpökeskus, joka koostuu varalämpölaitoksena toimivasta peltivuoratusta kattilarakennuksesta ja siihen kiinteästi liittyvän rakennusmaisen korkean peltiaidan sisällä sijaitsevasta öljysäiliöstä. Aluelämpökeskus sijaitsee lämpöenergian ja -keluverkoston kannalta keskeisellä paikalla. Aluelämpökeskus on valmistuttuaan ”korvannut” liikekeskuksen ja Tulkkilan alueen kiinteistökohtaisia lämpökattiloita, mutta muuttui varavoimalaitokseksi vuonna 1998 uuden arinakattilalaitoksen valmistuttua Suokkaan alueelle. Nykyisin tämä varavoimalaitos toimii muutama kerran vuodessa kevyellä polttoöljyllä.

Aluelämpökeskuksen kahden rinnakkaisen teräspiippujen korkeus on 28 m maasta. Puustoisessa rinteessä korkeamman seuratalomäen länsipuolella sijaitsevat piiput eivät erotu maamerkkinä Kokemäen keskustaajaman maisemakuvassa.

Aluelämpökeskus muodostaa yhtenäisen teollisen kuutiomaisen pellitetyn rakennusmassan, joka on kaupunkikuvallisesti kelvollisessa kunnossa. Rakennusmassan julkisivu on kunnostettu 2010-luvulla. Pääosin nykyisen rakennusmassa sisään ollaan rakentamassa kaukokylmälaitosta, joka ei olennaisesti muuta rakennusmassaa tai sen ulkonäköä.

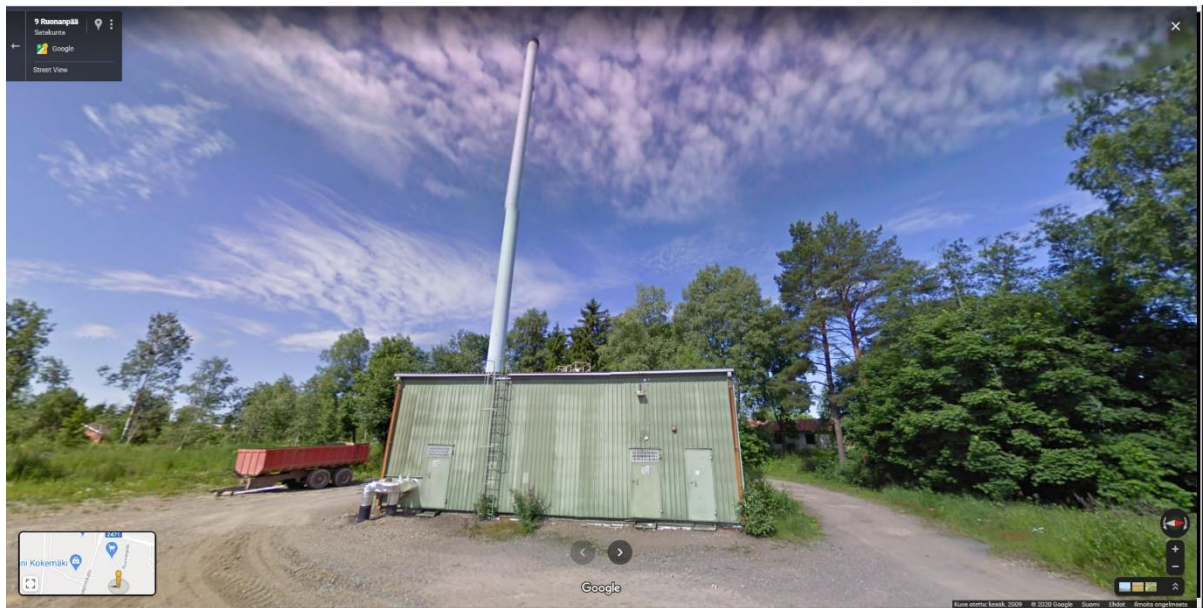
Kuva: Aluelämpökeskus kesällä 2009 laitospäin vihreässä virttyneessä maalipinnassa. Taustalla oikealla Ekmannin mäkituvan päärakennus. Kuva Google Maps.
