**KOKEMÄKI, VUODEN 2020  
LIIKEKESKUKSEN II  
ASEMAKAAVAN MUUTOKSEN  
RAKENNETUN YMPÄRISTÖN INVENTOINTI  
JA  
VAIKUTUSTEN ARVIOINTI  
KULTTUURIYMPÄRISTÖÖN**

versio 1.0

11.9.2020

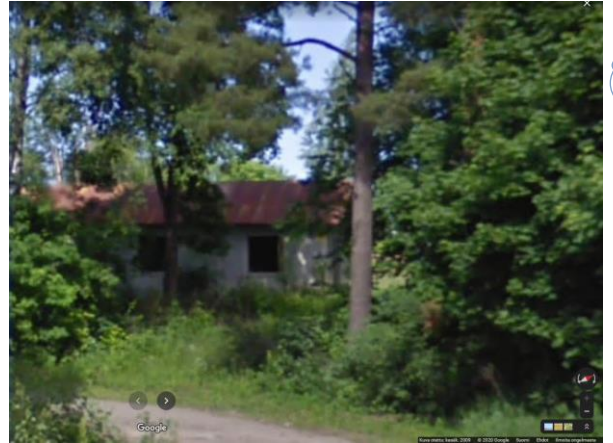
Kuva: Asumaton päärakennus kesällä 2009. K. Google Maps.

Asumaton pihapiiri on tuhoutunut tulipalossa 2010-luvulla. Tätä suojaisaa aluetta liikekeskuksen läheisyydessä on usein käytetty pussikaljoitteluun. Pihapiirissä on ollut asuinrakennuksen lisäksi aittarakennus ja suuli. Pihapiirissä on jäänteitä rakennusten kivi-jaloista ja hoitamatonta asuinpaikan kasvillisuutta. Pihapiirin asemointi on taltioitu Tulkkilan eri aikakausien suunnitelmiin ja pohjakarttoihin, kuten lukuisten muidenkin Tulkkilan 1900-lukuisten asuinpaikkojen.
