KOKEMÄKI

# Peipohjan rautatieasemakaava-alue Rakennetun kulttuuriympäristön selvitys

Tilaja:  
Kokemäen kaupunki

Kristian Tuomainen  
Heilu Oy  
HEILU.FI

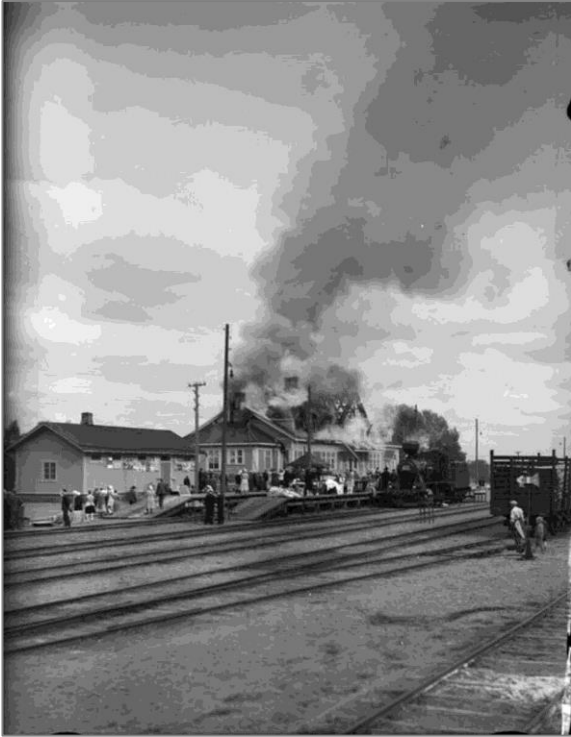
Kuva 3. Peipohjan asemarakennus palaa 1929. Kuva: Satakunnan Museo, kuvaaja F. H. Potila.

Peipohjan asemarakennus poltettiin sisällissodassa 1918 ja rakennettiin samana vuonna uudelleen. Asema paloi toistamiseen 1929, ja pahoin vaurioitunutta asemarakennusta uudistettaessa poistettiin poikkipääty ja laajennettiin muuta rakennusta nykyiseen muotoonsa. (Iltanen 2009, s. 126.) Aseman lisäksi VR:n rakennuskanta koki muutamia muitakin muutoksia 1920-luvulla, mutta suurimmaksi asemakylä on säilyttänyt 1890-luvun piirteensä. (Satakunnan Pakki.) Vuonna 1936 ryhdyttiin laajentamaan liikenteen kasvun myötä ahtaaksi käynyttä asema-aluetta. Valtio osti Kokemäenkartanon omistajalta Erik Grönlundilta 3 380 neliömetrin suuruisen alueen lyhyeksi käyneiden sivuraiteiden pidentämiseksi. Laajennustyöt jäivät sodan takia osittain kesken, ja ne suoritettiin loppuun välirauhan aikana kesällä 1940. (Hoppu 2011, 210–211.)

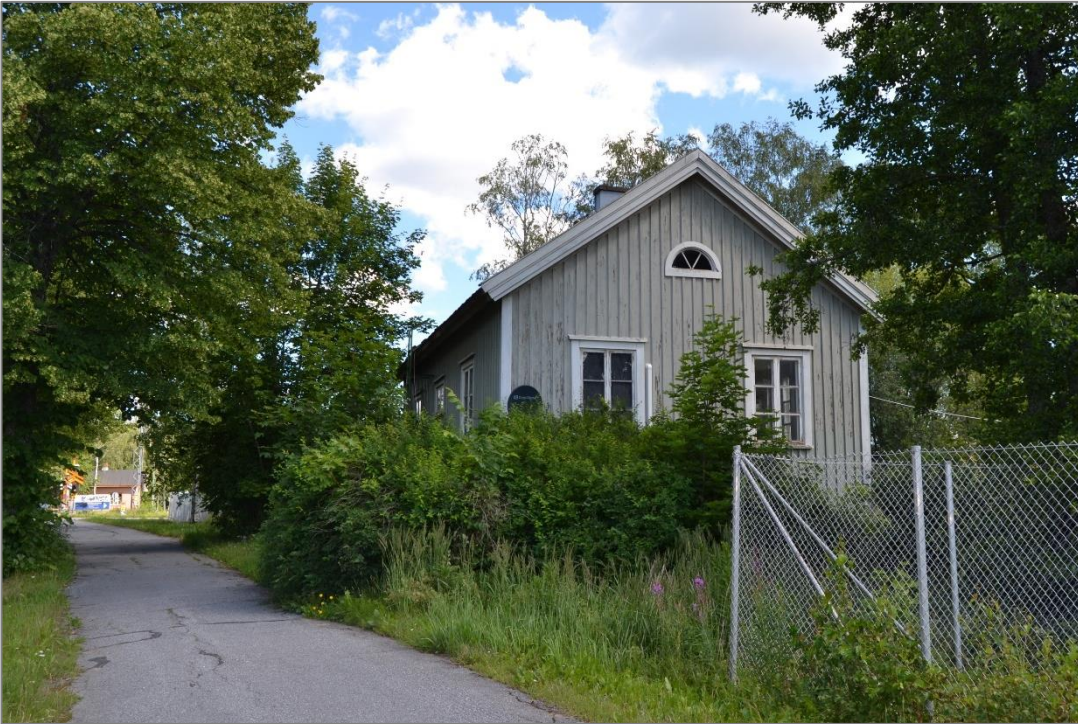
*Kuva 16. Ratamestarin asuintalon eteläpääty kuvattuna heinäkuussa 2023.*

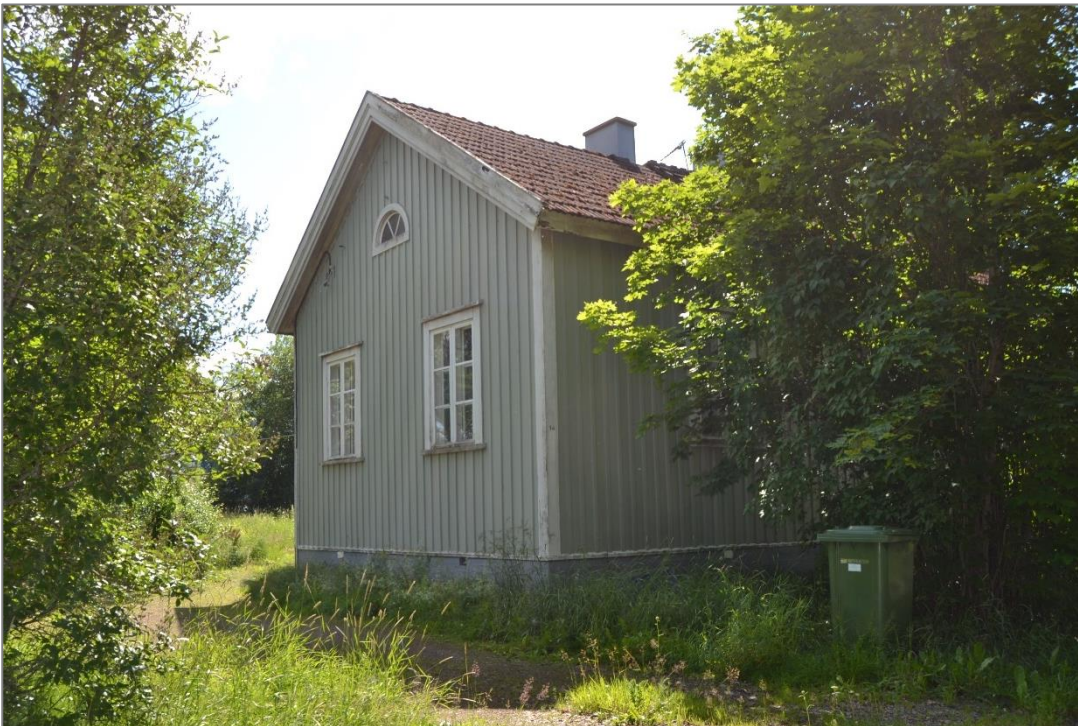
*Kuva 17. Ratamestarin asuintalon pohjoispääty ja länsisivua kuvattuna Köyliöntien varren kevyenliikenteenväylältä.*

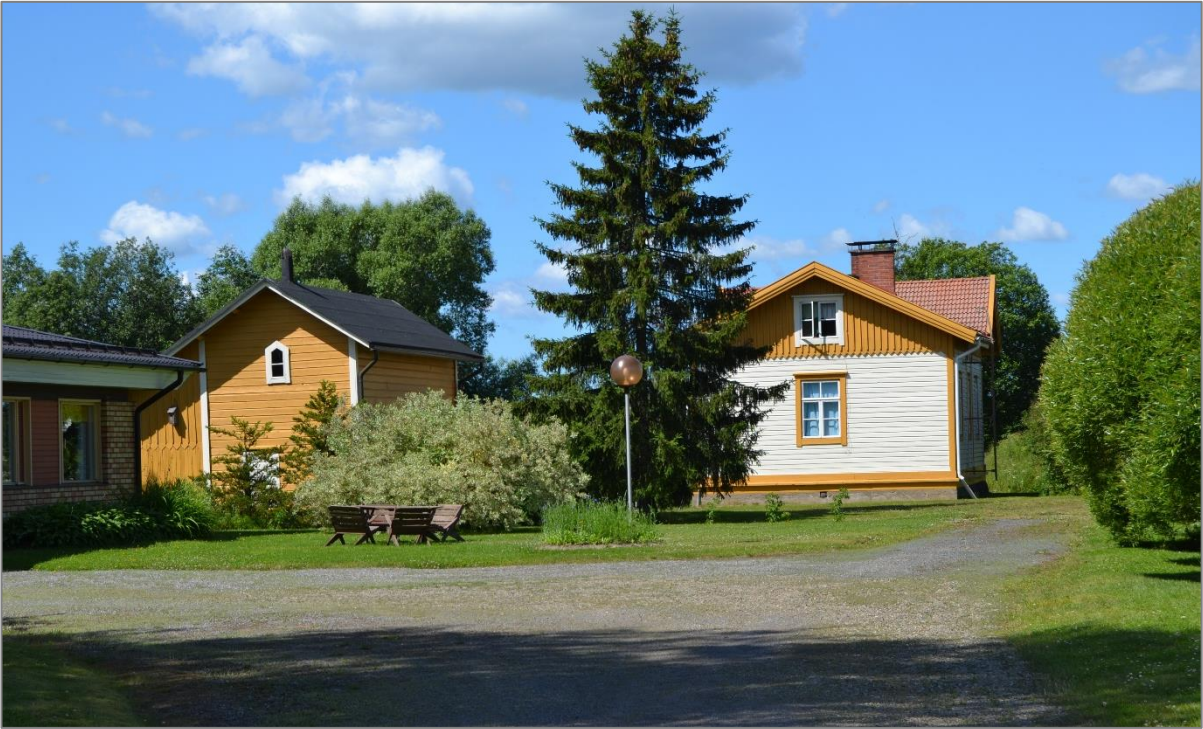
Kuva 19. Vahtituvan pihapiiri kuvattuna kaakosta. Kuvassa oikealla asuinrakennus, vasemmalla ulkorakennus.

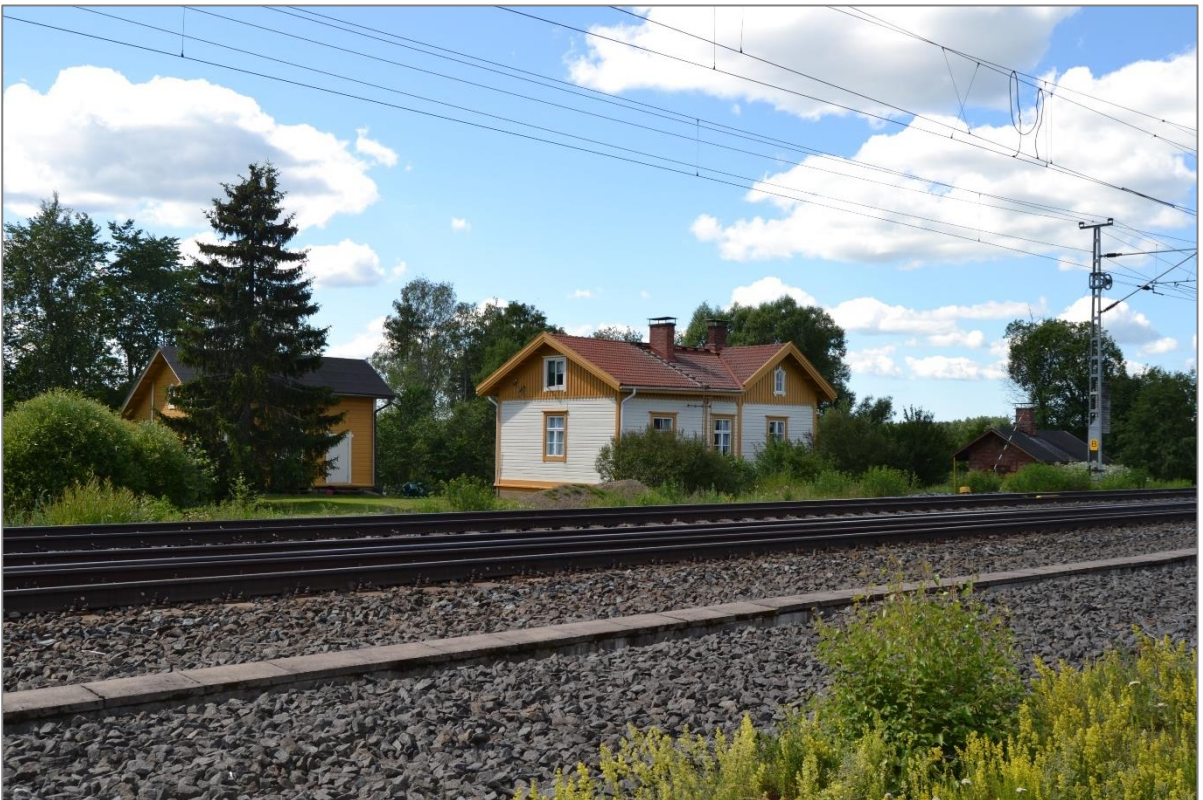
Pumppukoppi on uusittu 1950-luvulla täysin. Kopin takana on betoniallas. Vesi saadaan takana virtaavasta Koomanojasta. Tiilikellari on rakennettu vuonna 1895. Katto näyttää uudemmalta ja sen räystäitä on luultavasti jatkettu korjaamisen yhteydessä. Sisällä on lämmitysuuni. Ulkorakennus on rakennettu vuonna 1895. Siinä on hirsirakenteinen navetta, vaja ja ulkokäymälä sekä niiden taakse tehty rankorakenteinen vaja, joka on myös alkuperäinen. Rakennuksessa on luonnonkiviperustus, keltainen vaakaponttivuoraus ja VR:n rakennuksille tyypillinen, epäsymmetrinen harjakatto. Katemateriaalina on huopa. (Kokemäen rakennusinventointi 2010, Satakunnan Pakki; inventointi 10.7.2023.) Pihapiiri jää Peipohjan aseman RKY-alueen ulkopuolelle, mutta sitä tulisi kohdella osana valtakunnallista arvoaluetta.

Kuva 18. Vahtituvan pihapiiri kuvattuna radan toiselta puolen idästä. Kuvan oikeassa reunassa näkyy kellari.

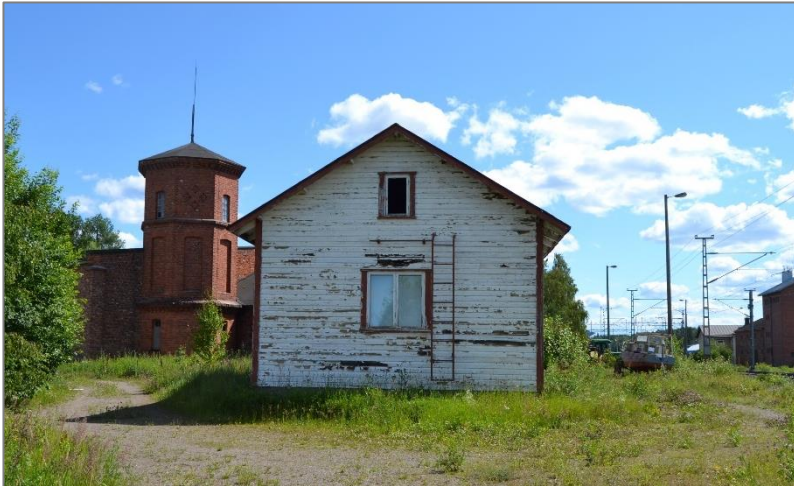
Ilmeisesti VR:n toimistotiloina toiminut rakennus on kartta- ja ilmakuvatarkastelun perusteella rakennettu vuosien 1948 ja 1962 välillä. Pitkänmallisessa rakennuksessa on betonisokkeli, harjakatto ja vaalea vaakalautavuoraus. Ikkunat ovat kaksiruutuiset. Rakennus on säilynyt oletettavasti rakentamisaikaisessa asussaan, mutta on ilmeisesti tyhjillään ja huonossa kunnossa. (Inventointi 10.7.2023.)

Kuva 20. Toimistorakennuksen länsipääty.

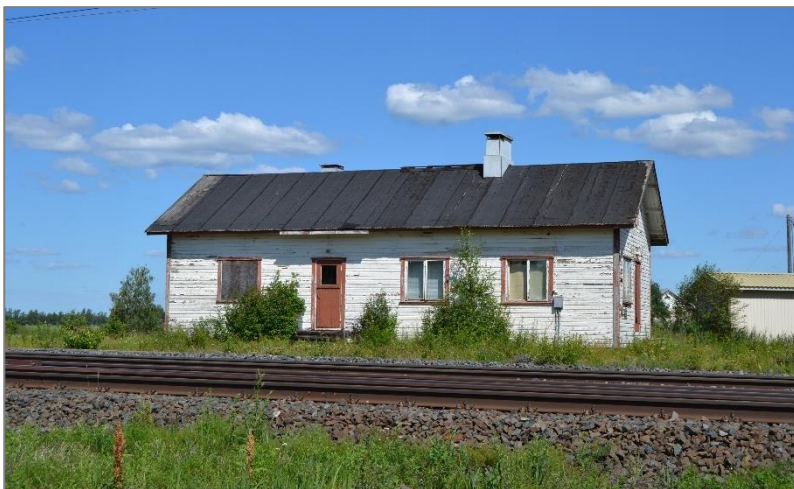
Kuva 21. Toimistorakennuksen eteläsiivu kuvattuna radan takaa.

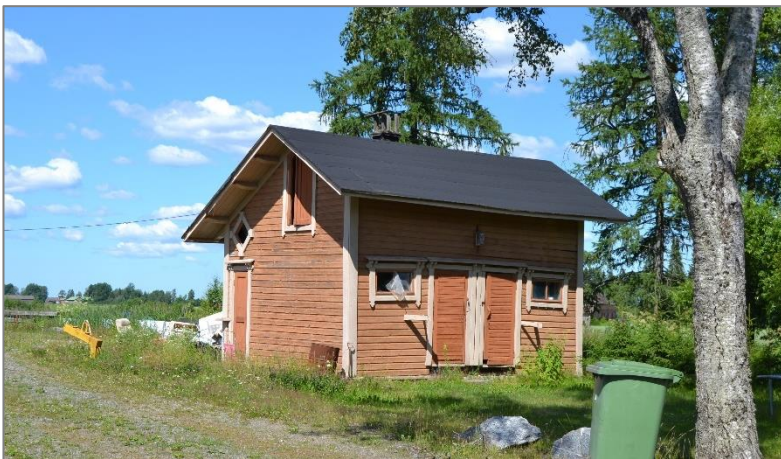
Veturitallin ulkorakennus on tallin ensimmäisestä rakentamisvaiheesta, vuodelta 1895. Rankorakenteinen rakennus on tehty VR:n tyyppiirustusten mukaan. Rakennuksessa on luonnonkiviperustus, satulakatto ja beigen värinen vaakaponttivuoraus. (Kokemäen rakennusinventointi 2010, Satakunnan Pakki.)

Kuva 22. Veturitallien ulkorakennus kuvattuna kaakosta.

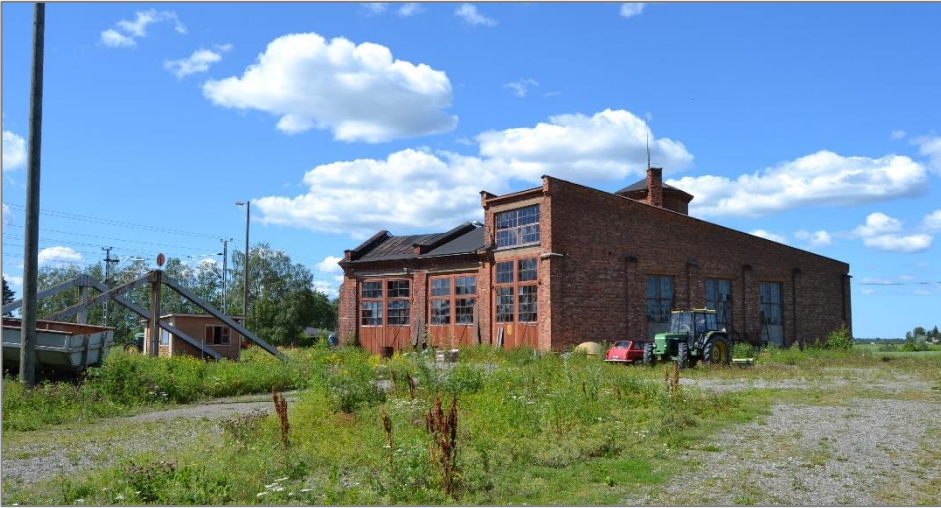
Veturitallin ensimmäinen vaihe on valmistunut samana vuonna, kun Pori-Tampere-rata otettiin käyttöön 1895. Tallin taakse tehtiin vesitorni. Kun Rauman rata valmistui, rakennettiin raumalaisille oma pilttuu valtion tallin yhteyteen. Kolmas pilttuu valmistui vuonna 1928. Rautatierakennusten jäätyä pois alkuperäisestä käytöstä veturitallista suunniteltiin jonkin aikaa kulttuurikeskusta. Hanke ei kuitenkaan edennyt, ja tallia käytettiin sittemmin varastona. (Kokemäen rakennusinventointi 2010, Satakunnan Pakki.) Tallin edustalla on säilynyt kääntöpöytä.

Kuva 24. Veturitallit kuvattuna idästä.

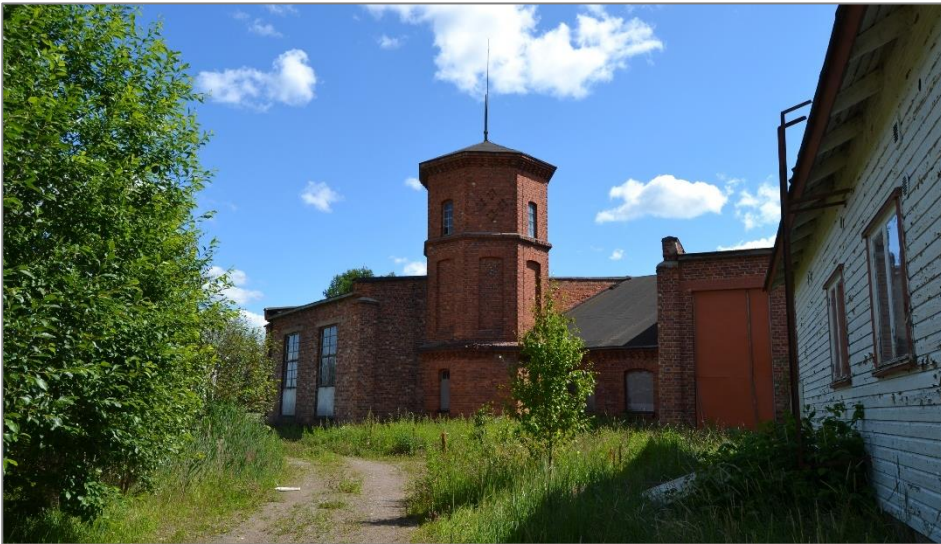
Kuva 25. Veturitallit kuvattuna luoteesta rakennuksen takaa.

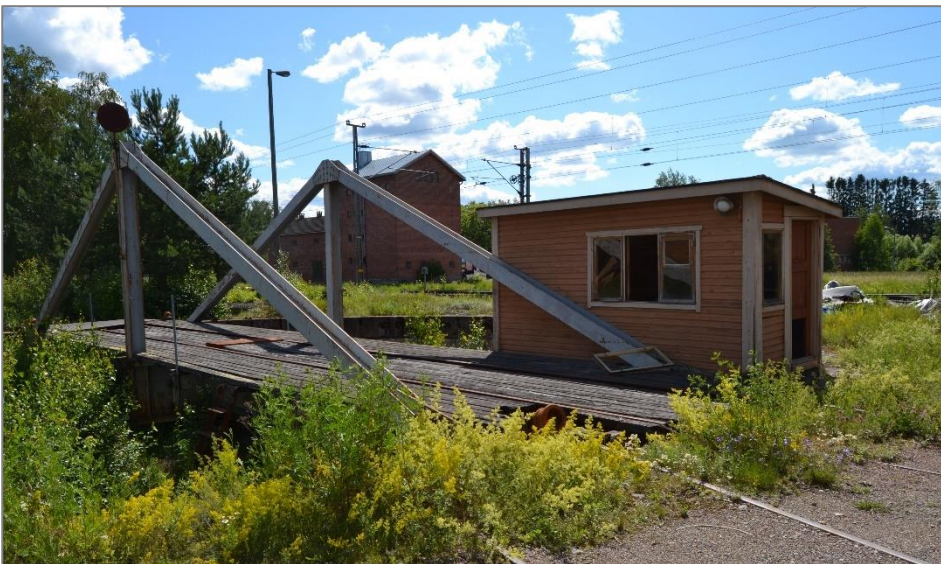
Kuva 23. Veturitallien edessä on säilynyt kääntöpöytä, jolla veturit on ohjattu oikeisiin pilttuisiin.

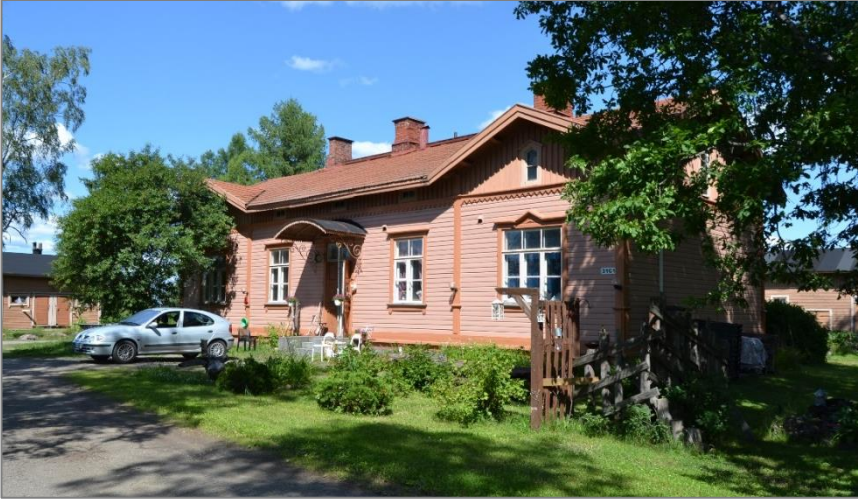
Asuinrakennus on 1890-luvulta ja siinä on alun perin ollut neljä rautatieläisasuntoa. Nyt asuntoja on kaksi. Satulakattoisessa hirsirakennuksessa on luonnonkiviperustus ja vaalean punaruskea vaakaponttivuoraus. Katteena on sementtitiili. (Kokemäen rakennusinventointi 2010, Satakunnan Pakki.)

Kuva 26. Asuinrakennuksen radanpuoleinen julkisivu kuvattuna kaakosta.

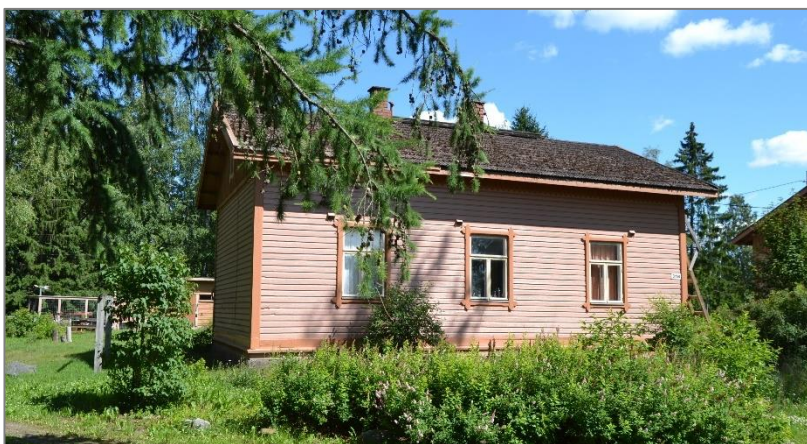
Rakennus on valmistunut asemamiehen asunnoksi 1890-luvulla VR:n tyyppipiirustusten mukaan. Taloa on remontoitu vuonna 1965 ilmeisesti lähinnä sisäpuolelta. Kuistin eteen on samalla tehty betoniportaatt. Hirsirunkoisessa rakennuksessa on luonnonkiviperustus ja vaalean punaruskea vaakaponttivuoraus. Satulakaton katteena on sementtitiili, ikkunat ovat T-karmilliset. (Kokemäen rakennusinventointi 2010, Satakunnan Pakki; inventointi 10.7.2023.)

Kuva 31. Asemamiehen asunnon radan puoleinen sivu.

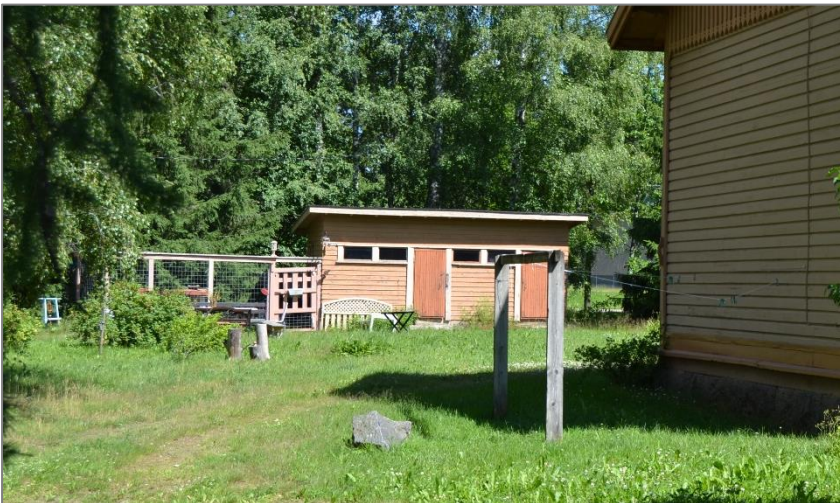
Vielä vuonna 1960 asema-alueella on tehty pieni, kahden talouden tarpeisiin suunniteltu kotitarvesikala vuonna 1946 tehtyjen VR:n tyyppiirustusten mukaan. Rankorakenteisessa rakennuksessa on betoniperustus, pulpettikatto ja vaalean punaruskea vaakaponttivuoraus. Katemateriaalina on huopa. (Kokemäen rakennusinventointi 2010, Satakunnan Pakki; inventointi 10.7.2023.)

Kuva 32. Entinen sikala kuvattu lounaasta radalta päin. Rakennus sijaitsee asemamiehen talon pihapiirissä.

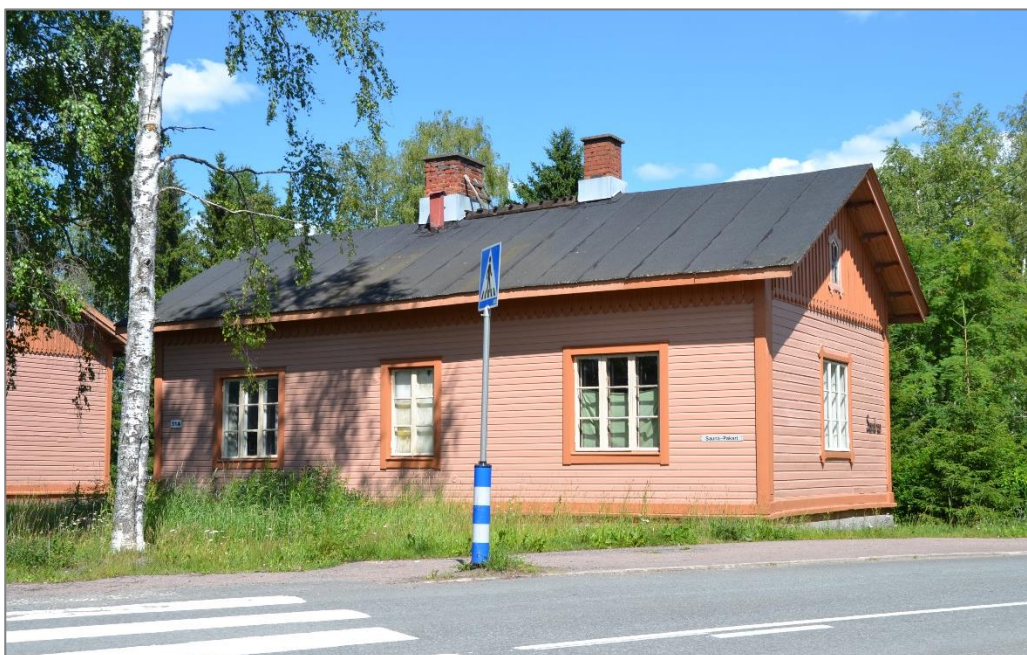
Rautatieläisten yhteinen sauna, pesutupa ja leipomorakennus on rakennettu ensin kolmen huoneen ja eteisen käsittävänä kokonaisuutena vuonna 1895. Vuonna 1919 rakennusta on jatkettu lisäämällä toiseen päähän vielä eteinen ja toinen huone. Sauna oli keskellä ja sen molemmin puolin pesutupa, jossa oli myös leivinuuni. Vuonna 2005 rakennusta remontoitiin, kun se otettiin matkailukäyttöön. Toinen pesutupa ja sauna säilyivät entisessä käytössään, mutta toisesta pesutuvasta tehtiin oleskeluhuone, jossa on takka. Rakennus on tehty VR:n tyyppipiirustusten mukaan. Siinä on hirsirunko, vaalean punaruskea vaakaponttivuoraus ja sementtitiilikatteinen satulakatto. Ikkunat ovat yhdeksän- ja kuusiruutuiset. (Kokemäen rakennusinventointi 2010, Satakunnan Pakki; inventointi 10.7.2023.)

Kuva 33. Sauna- ja pakarirakennus kuvattuna Köyliöntieltä. Kuvassa rakennuksen radan puoleinen sivu.

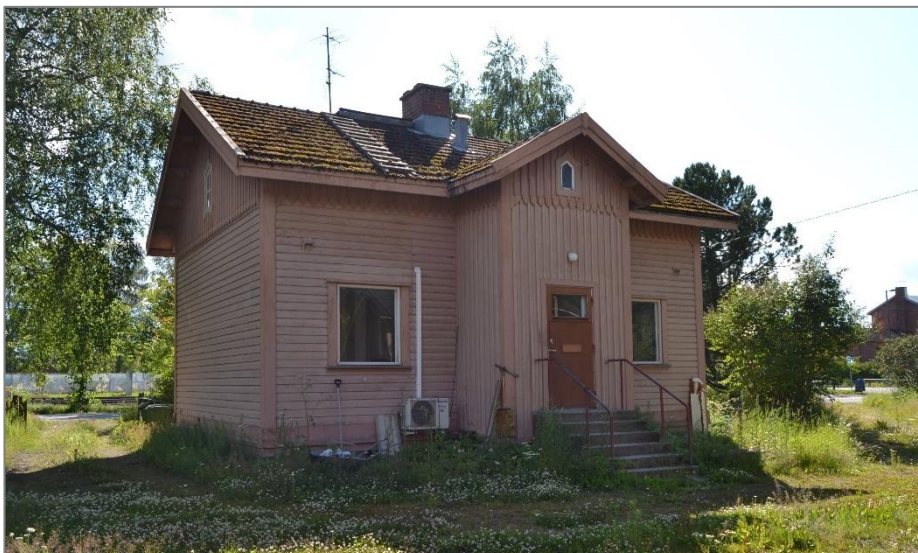
VR:n tyyppipiirustusten mukaan 1890-luvulla rakennettu kaksoisvahtitupa on peruskorjattu vuonna 1962, jolloin siihen on vaihdettu ikkunat ja tehty betoniportaot kaiteineen. Talossa on kolme huonetta ja keittiö. Hirsirunkoisessa rakennuksessa on sementtitiilikatteinen satulakatto, luonnonkiviperustus ja vaalean punaruskea vaakaponttivuoraus. Ikkunat ovat kaksiruutuiset. Pihan puolella oleva harjakattoinen kuisti on pystyrimavuorattu. Pihapiiriin kuuluu kaksi ratavahdin ulkorakennuksen piirustusten mukaan tehtyä ulkorakennusta. Rakennuksissa on ollut käymälä, kahden parren navetta ja rehuvarasto. Läntisemmässä rakennuksessa on takana lautarakenteinen lantala. Luonnonkivelle perustetuissa rakennuksissa on epäsymmetrinen satulakatto, huopakate ja vaalean punaruskea vaakaponttivuoraus. Ulkorakennusten itäpuolella on kahden perheen käyttöön tarkoitettu tiilimuurattu kellari 1890-luvulta. Kellarissa on luonnonkiviperustus ja huopakatteinen aumakatto. (Kokemäen rakennusinventointi 2010, Satakunnan Pakki; inventointi 10.7.2023.)

Kuva 35. Kaksoisvahtitupa kuvattuna pihan puolelta. Asemalle johtava tie jää kuvassa rakennuksen taakse.

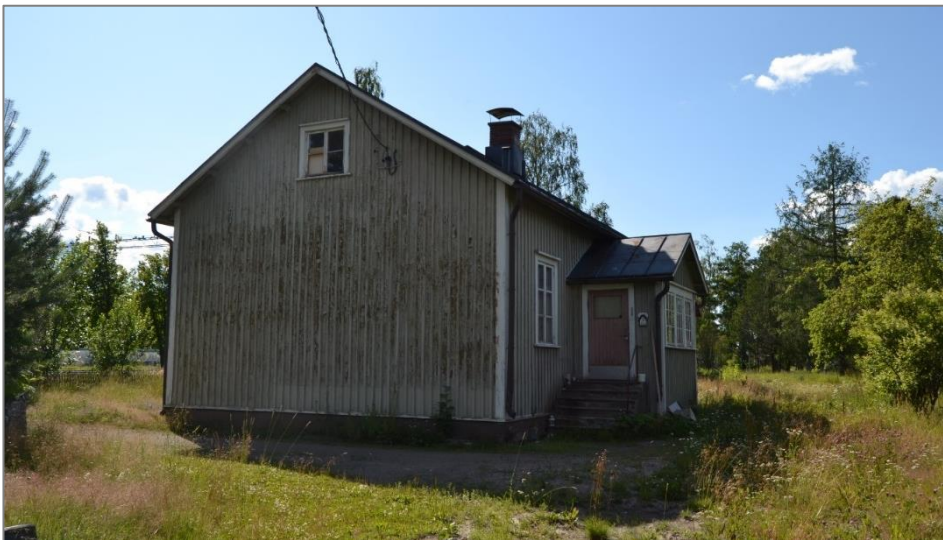
Kirjurin asunto on siirretty Peipohjaan Kuokkalasta ilmeisesti palaneen rakennuksen tilalle. Rakennus on ajoitettu 1920-luvulle, ja se on ilmeisesti suunniteltu VR:n tyyppiirustusten mukaan. Toisella puolella rataa on samaa aikakautta edustava ratavartijan talo. Harjakattoiselta umpikuistilta on ollut kaksi sisäänkäyntiä, joista toinen on johtanut yläkertaan. Alakerrassa oli keittiö, sali ja kaksi huonetta. Hirsirunkoisessa rakennuksessa on betoniperustus, satulakatto ja pystysuuntainen rimalautavuoraus. Katemateriaalina on saumapelti. Kirjurin talon ja asemapäällikön talon välissä on tyypillinen rautatieläiskellari 1890-luvulta. Tiilisessä kellarissa on huopakatteinen satulakatto ja luonnonkiviperustus. (Kokemäen rakennusinventointi 2010, Satakunnan Pakki; inventointi 10.7.2023.)

Kuva 38. Kirjurin asuintalo kuvattuna idästä.

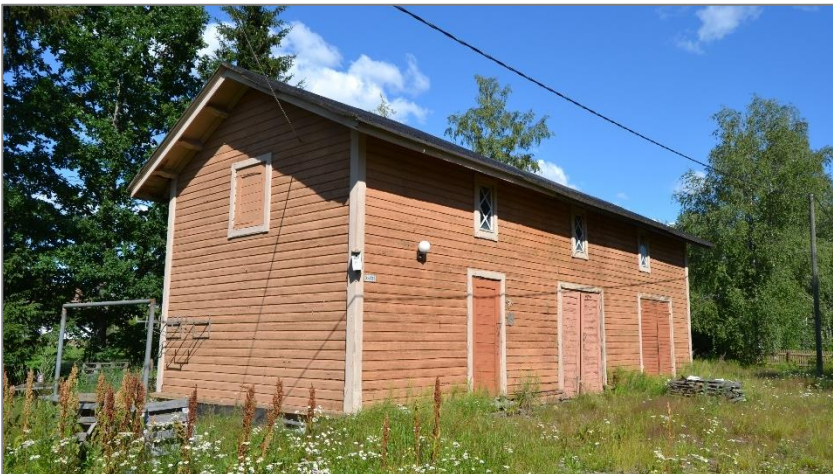
Ulkorakennus muodostuu kahdesta hirsikehikosta, jotka on yhdistetty toisiinsa rankorakenteisella osalla. Ulkorakennuksessa on ollut tilat muutamalle lehmälle, niiden rehulle ja lisäksi niissä on ollut ulkokäymälät. Rakennus on tehty VR:n tyyppiirustusten mukaan. Siinä on luonnonkiviperustus, huopakatteinen satulakatto ja vaalean punaruskea vaakaponttivuoraus. Ovien yläpuolella on pystysuuntaiset, vinoruutuiset ikkunat. (Kokemäen rakennusinventointi 2010, Satakunnan Pakki; inventointi 10.7.2023.)

Kuva 41. Asemapäällikön talon ulkorakennus kuvattuna lännen suunnasta.

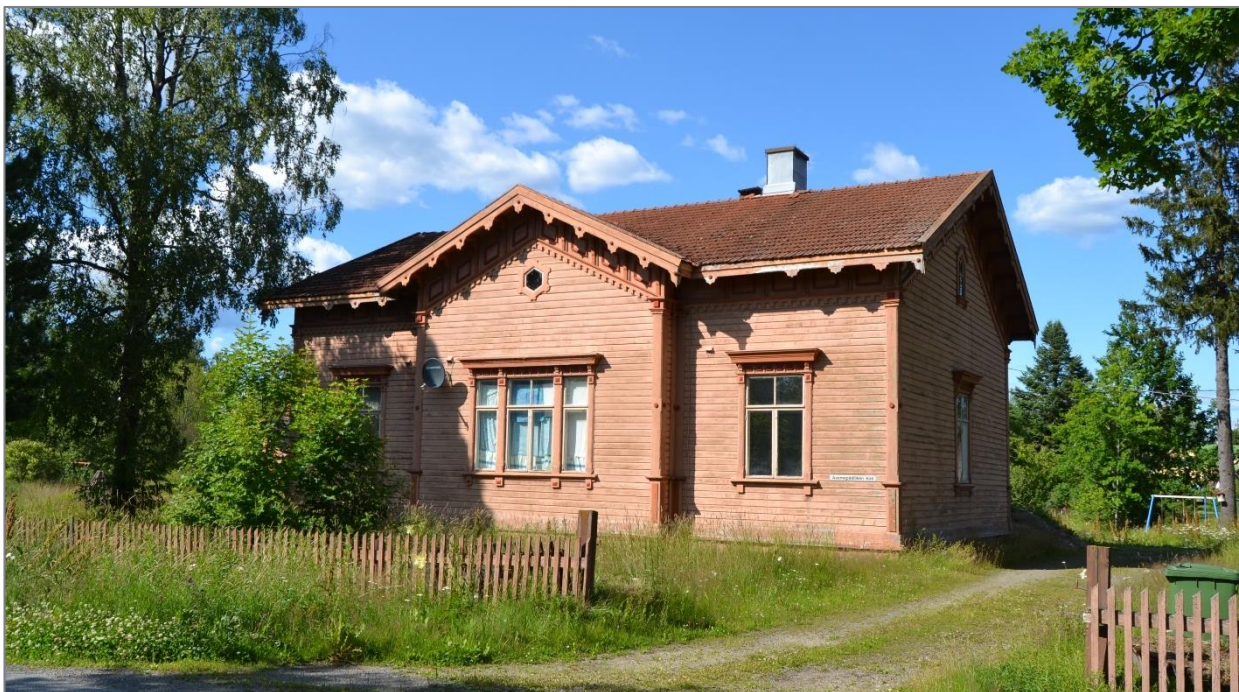
Asemapäällikön talo on rakennettu VR:n tyyppiirustusten mukaan vuonna 1895. Siinä on alakerrassa keittiö, sali ja kolme huonetta. Taloon on myöhemmin tehty WC ja suihku ja välikattoa on laskettu, mutta muuten sitä ei ole juuri muutettu. Rakennusta on käytetty 2000-luvulla juhlatilana. Hirsirakennuksessa on luonnonkiviperustus, tiilikatteinen satulakatto ja vaalean punaruskea vaakaponttivuoraus. Ikkunat ovat korkeat neliruutuiset. Pihan puolella on harjakattoinen umpikuisti, kadun puolella koristeellinen poikkipääty.

Kuva 43. Asemapäällikön talo kuvattuna radan puolelta Asemakujalta.

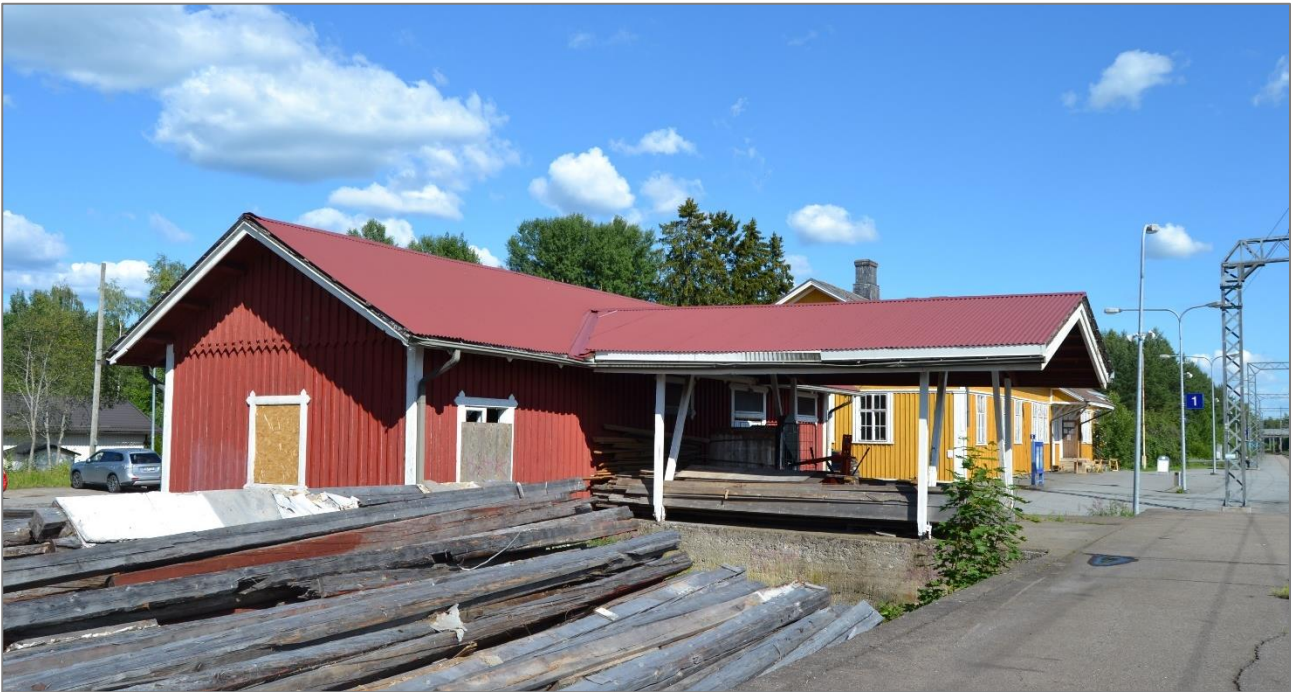
Tavarasuoja on rakennettu 1890-luvulla, ja on asema-alueen alkuperäisiä rakennuksia. Sitä on myöhemmin mahdollisesti laajennettu ja sen etupuolelle on tehty lastauslaituri. Rakennuksen perustus on luonnonkiveä ja betonia, seinissä on punainen rimalautavuoraus. Rakennuksessa on satulakatto, katteena on aaltopelti. (Kokemäen rakennusinventointi 2010, Satakunnan Pakki; inventointi 10.7.2023.)

Kuva 44. Tavarasuoja kuvattuna lännen suunnasta. Taustalla näkyy asemarakennus.

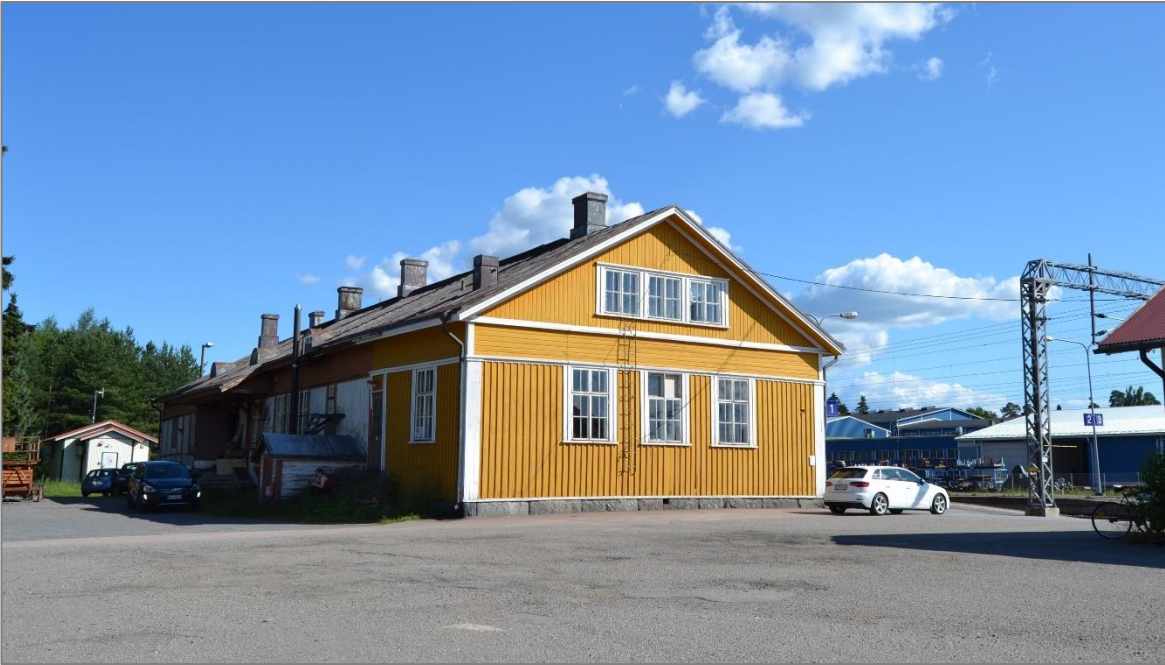
Peipohjan ensimmäinen asemarakennus valmistui vuonna 1895 Oulun radan tyyppiirustusten mukaan, ja sitä laajennettiin 1907. Sisällissodan aikana, huhtikuussa 1918 asemarakennus poltettiin. Thure Hellströmin suunnittelema uusi asema rakennettiin samana vuonna. Asemalla vuonna 1929 riehuneen tulipalon jälkeen asemarakennusta muutettiin mm. poistamalla poikkipääty ja laajentamalla rakennusta muutoin nykyiseen asuunsa. Rakennuksessa on lohkokiviperustus, saumapeltikatteinen satulakatto ja keltainen pysty-vaaka-pysty-vuoraus, listat ja kulmat ovat valkoiset. (Iltanen 2009, s. 126; inventointi 10.7.2023.) Aseman takana sijaitsee tiilinen, satulakattoinen kellari 1890-luvulta. (Kokemäen rakennusinventointi 2010, Satakunnan pakki.)

Kuva 46. Asemarakennus kuvattuna luoteiskulmalta.

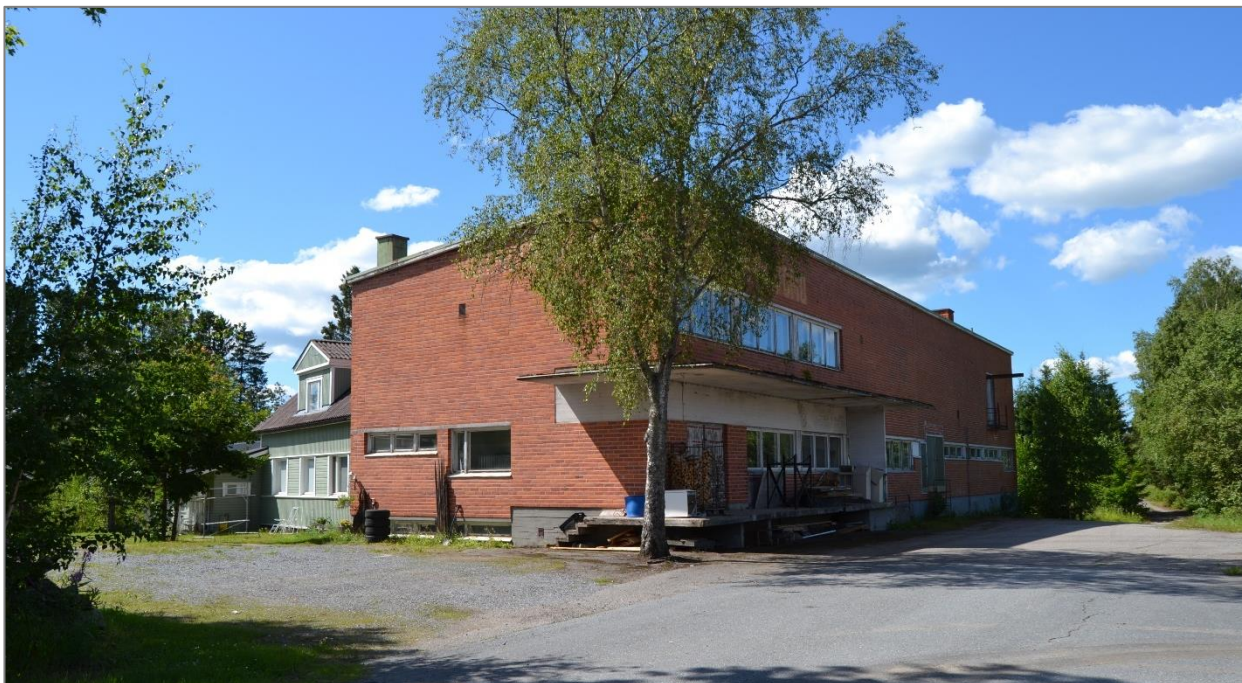
Kleemolan leipomo siirtyi Ulvilaan vuonna 1983, vuonna 1990 solmittiin yhteistyösopimus Fazer Leipomoiden kanssa ja vuonna 1994 Kleemolan leipomo siirtyi kokonaan Fazerin omistukseen. Peipohjan leipomo oli tämän jälkeen varastotiloina, mutta edelleen samalla suvulla. Asuinrakennus on rakennettu 1920-luvulla ajan tyyliä noudatellen. Sitä laajennettiin vuonna 1960 matalalla osalla. 1990-luvulla talo on peruskorjattu täysin. Alkuperäinen muoto frontoneineen on säilynyt, mutta kaikki 1920-luvun yksityiskohdat on muutettu. (Kokemäen rakennusinventointi 2010, Satakunnan Pakki.) Leipomorakennus on säilyttänyt rakennusaikaiset piirteensä. 1960-luvun laajennus rakennuksen länsipäädyssä on sovitettu saumattomasti alkuperäiseen rakennusosaan. Pulpettikattoisen rakennuksen julkisivut ovat puhtaaksi muurattua tiiltä, julkisivuissa on käytetty nauhaikkuna-aiheita. Rakennuksen koilliskulman lastauskatoksen yllä on keveä lippakatos. (Inventointi 10.7.2023.)

Kuva 49. Kleemolan leipomo kuvattuna koilliskulmalta Liikkiöntieltä. Leipomorakennuksen takaa vasemmalta näkyy asuinrakennus.

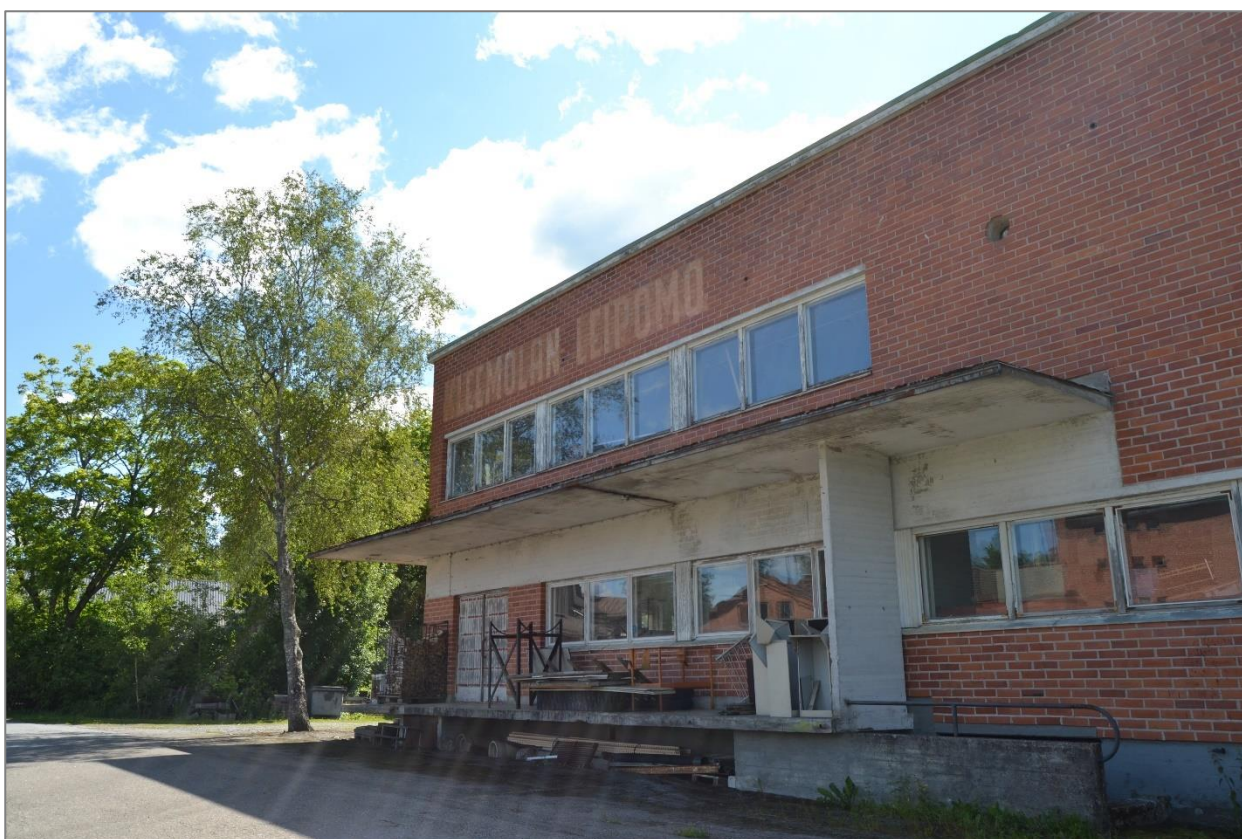
Kuva 48. Leipomorakennuksen pääjulkisivun lastauskatos.

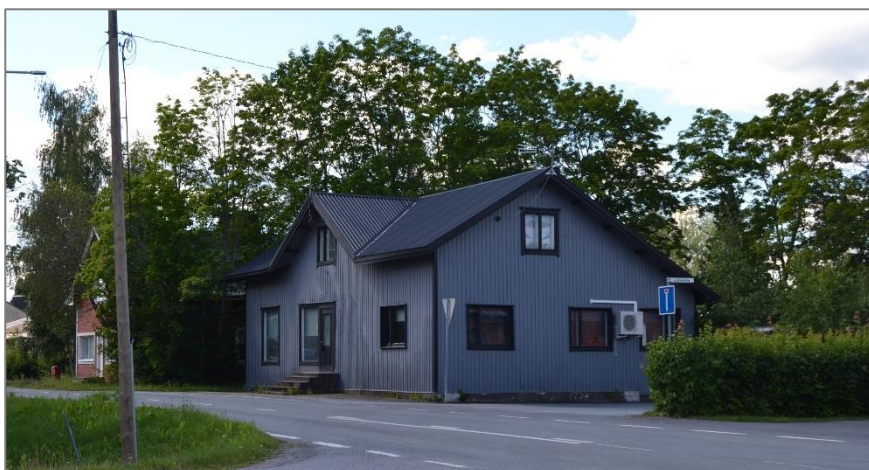
Kiinteistö on lohkottu Isotalosta vuonna 1934. Siinä on sijainnut alun perin Starcken kauppaliike ja myöhemmin "Flikkain kaupan" nimellä tunnettu kauppa. Sitten kiinteistö on ollut asuinkäytössä. Rakennus on ollut 1920–30-luvulla vielä hirsipinnalla ja siinä on ollut T-karmilliset ikkunat. Oviaukko on keskellä kuten nykyin ja malli on kadunpuolella sama kuin nyt. Taloa on luultavasti levennetty myöhemmin pihan puolelle. Tien pinnan nouseminen näkyy kivijalan madaltumisena. (Kokemäen rakennusinventointi 2010, Satakunnan Pakki.) Harjakattoisessa rakennuksessa on sininen pystyponttilaudoitus, katteena on profiilipelti. Rakennus on osa Peipohjan elinkeinohistoriaa ja sijaitsee maisemallisesti keskeisellä paikalla Peipohjan vanhassa keskustassa.

Kuva 50. Entinen kauppakiinteistö kuvattuna koilliskulmalta Köyliöntien yli.

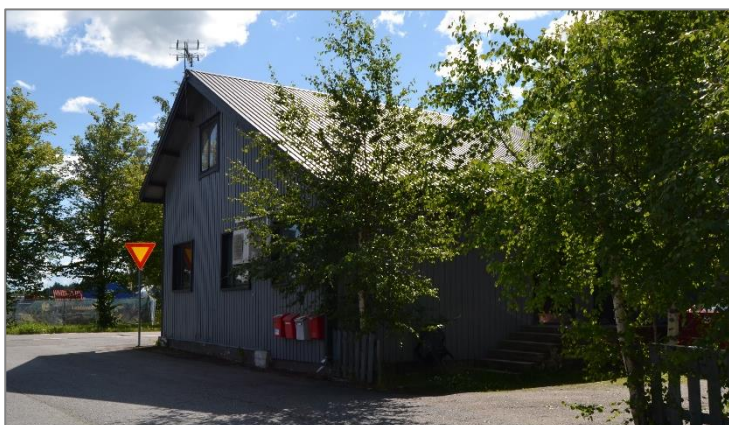
Kuva 51. Rakennuksen pohjoispääty ja länsisivu kuvattuna Liikkiöntieltä.

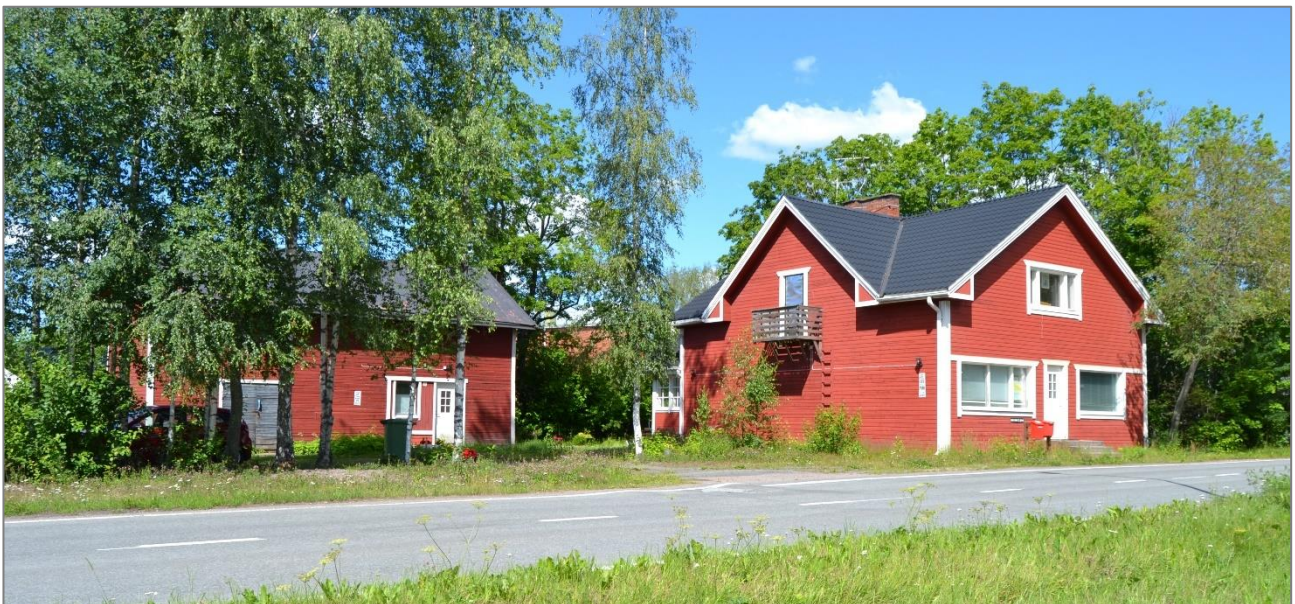
Entinen kaupparakennus on harjakattoinen, poikkipäätyinen rakennus, jonka pihan puolen päädyssä on kuisti. Katteena on profiilipelti, julkisivuissa on punainen vaakalautavuoraus. Nurkat ja puitteet ovat valkoiset. Myös makasiinirakennuksessa on punainen vaakavuoraus, katteena on saumapelti. (Inventointi 10.7.2023.) Rakennukset ovat osa Peipohjan vanhaa keskustaa ja muutoksista huolimatta muodostavat historiallisesti kertovan miljöön aivan Köyliöntien varteen.

Kuva 52. Sampolan kiinteistö kuvattuna Köyliöntien yli. Oikealla entinen myymälä, vasemmalla makasiinirakennus.

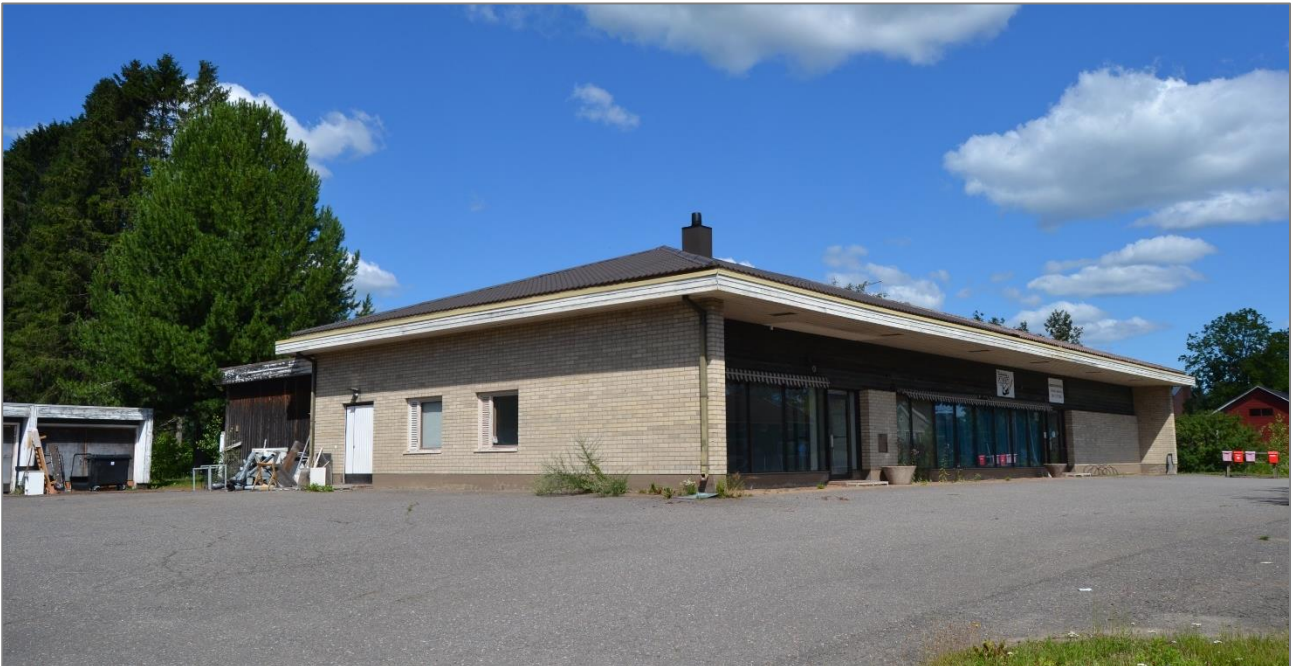
Kokemäen Säästöpankki rakennutti kivirakenteisen liike- ja asuinrakennuksen Peipohjaan vuonna 1968. Rakennukseen tuli liiketilat Säästöpankille ja Postille sekä kaksi asuntoa. Rakennuksen suunnitteli Väinö Kinnunen. Rakennuksen eteläpäätyyn länsisivulle tehtiin Postin tilojen laajennus 1980-luvun alussa, samalla pihan autotallia laajennettiin. Muutokset suunnitteli Arkkitehti Oy Nordman. (KOK.) Peipohjan Posti lopetti toimintansa toukokuussa 1999. (Hoppu 2011, s. 338.) Rakennuksen julkisivuissa on käytetty harmaata tiiltä ja tummaa lautavuorausta. Kadun puolella pääjulkisivussa on liiketilojen suurten ikkunoiden muodostama ikkunanauha. Rakennus on alun perin suunniteltu tasakattoiseksi, ja kattomuoto on luultavasti myöhemmin muutettu nykyiseen aumakattoon. Katteena on profiilipelti, sokkeli on maalattua betonia. (KOK; inventointi 10.7.2023.)

Kuva 53. Entinen Säästöpankin rakennus kuvattuna kaakkoiskulmalta Köyliöntien varresta.

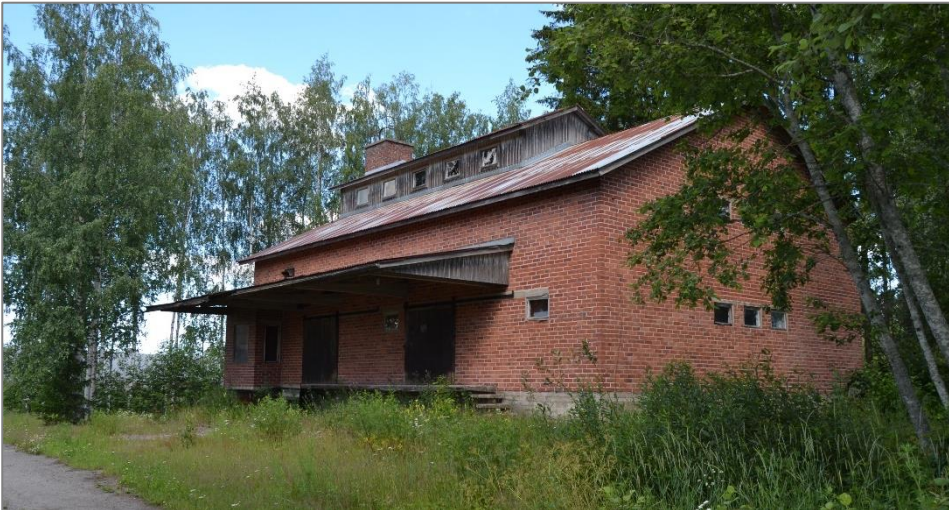
Entisen Ajangon kaupan ja entisen Säästöpankin konttorin takana sijaitsee tiilinen varastorakennus, joka on kartta- ja ilmakuvatarkastelun perusteella rakennettu vuosien 1948 ja 1962 välillä. Kiinteistön nimi on Jokisivu. Kiinteistö on lohkottu Tiensivusta 1963. (KTJ.) Rakennuksessa on korkea betonisokkeli ja puhtaaksimuuratut tiilijulkisivut. Eteläsivulla on lastauskatos. (Inventointi 10.7.2023.)

Kuva 54. Rakennus kuvattuna kaakkoiskulmalta.

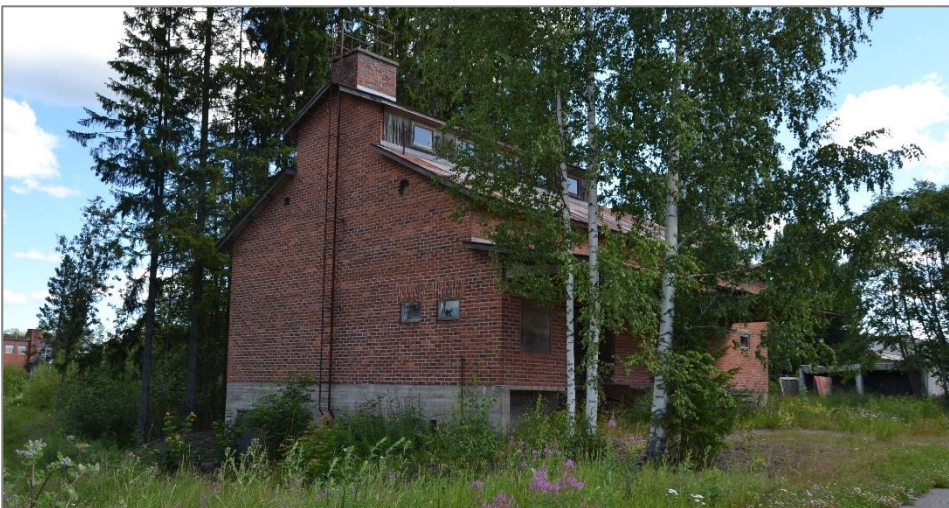
Kuva 55. Rakennuksen länsipäätty.

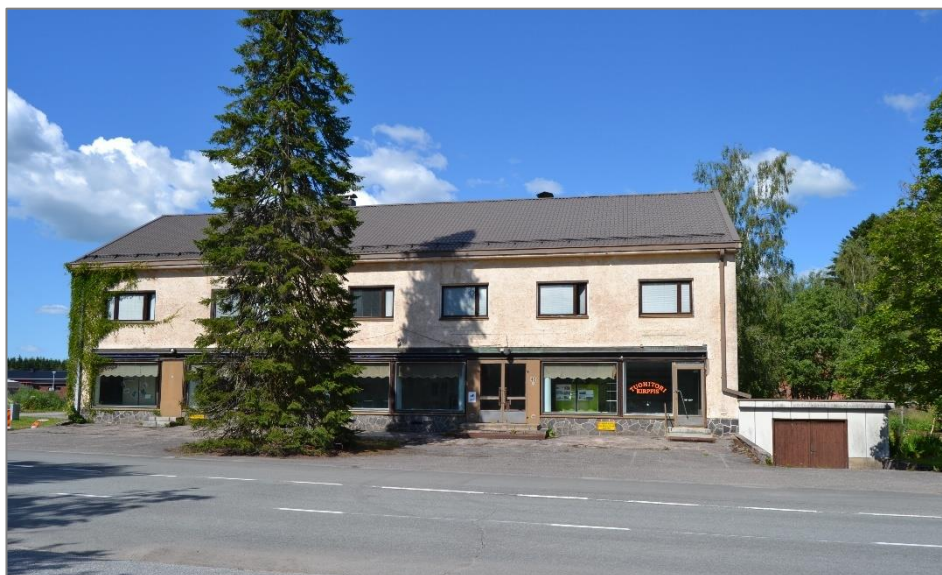
Rakennuksessa on kaksi kerrosta, kellari ja ullakko. Harjakattoisen rakennuksen julkisivut on rapattu, sokkelissa on liuskekiviverhous. Katemateriaalina on profiilipelti. Ensimmäisen kerroksen julkisivussa on kadun puolella liiketilojen ikkunoiden muodostama ikkunanauha. Liiketilat ovat tällä hetkellä tyhjiään. Toinen kerros on asuinkäytössä, kulku asuntoihin on rakennuksen länsisivulta. Rakennuksen pohjoispäädyssä on osittain maanalainen autohalli. (Inventointi 10.7.2023.)

Kuva 56. Tiensivun kiinteistön itäsivu kuvattuna Köyliöntien yli. Rakennuksen edessä kasvaa korkea kuusi.
