KOKEMÄKI

# Peipohjan rautatieasemakaava-alue Rakennetun kulttuuriympäristön selvitys

Tilaja:  
Kokemäen kaupunki

Kristian Tuomainen  
Heilu Oy  
HEILU.FI

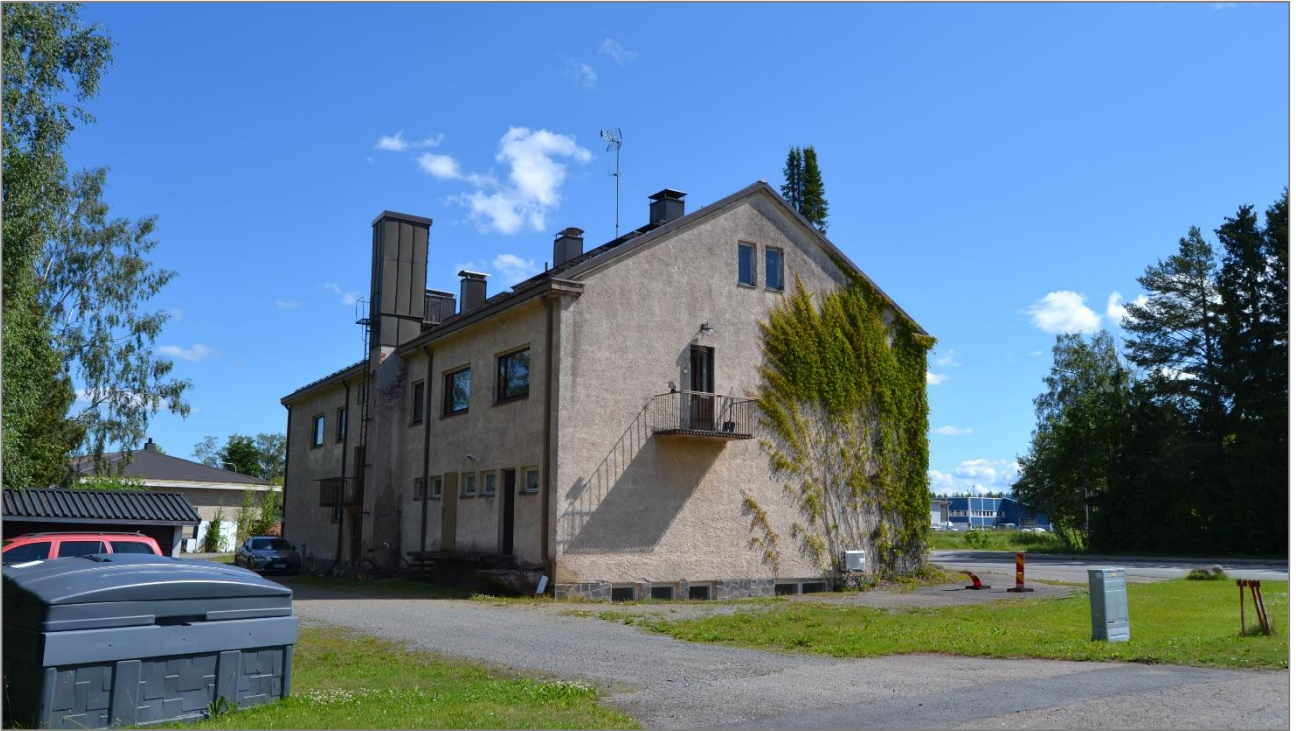
Kuva 57. Rakennuksen eteläpääty ja länsisivua.

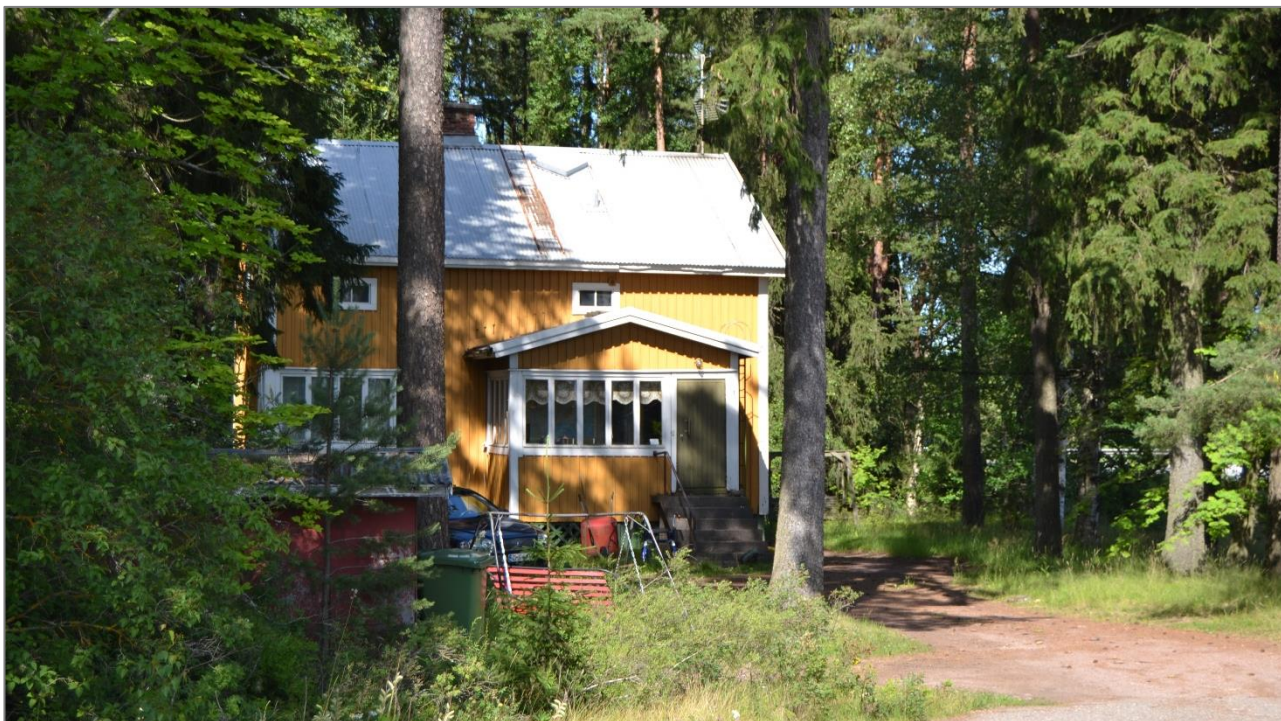
Mäenpään kiinteistö on lohkottu Kokemäenkartanosta vuonna 1951. (KTJ.) Asuinrakennus on kartta- ja ilmakuvatarkastelun perusteella rakennettu vuosien 1948 ja 1962 välissä, todennäköisesti 1950-luvun alussa. Alkuperäiset piirteensä säilyttäneessä rintamamiestyyllisessä talossa on korkea betonisokkeli, harjakatto ja harjakattoinen kuisti. Katteena on aaltopelti, julkisivuissa keltainen pystyrimavuoraus. (Inventointi 10.7.2023.)

Kuva 58. Mäenpää kuvattuna etelän suunnasta. Rakennus sijaitsee puuston suojassa.

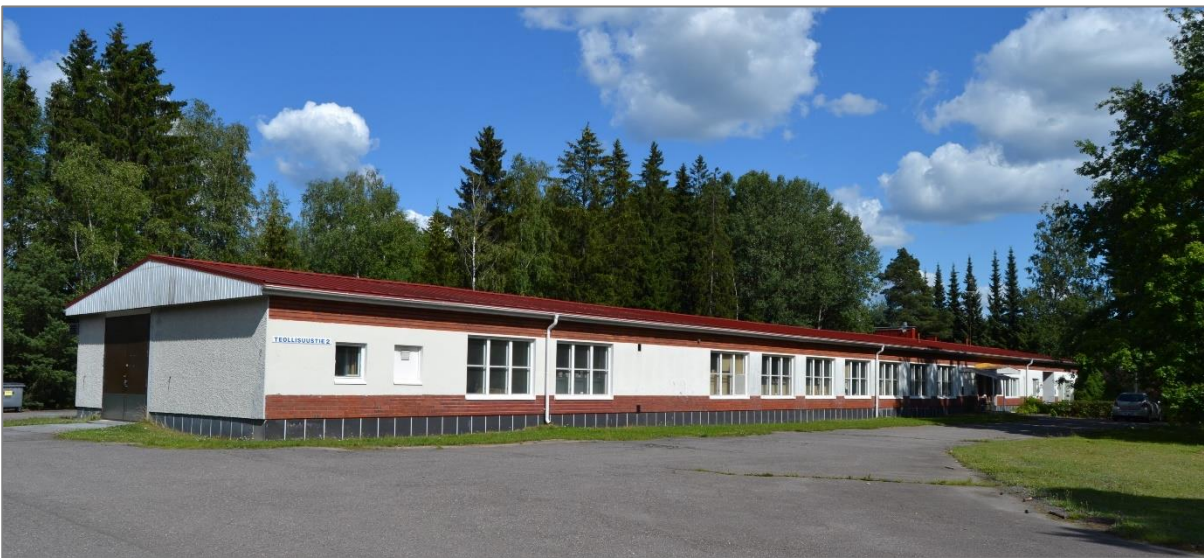
Kivirakenteiseen tehdasrakennukseen tuli tehdastilojen lisäksi neljän huoneen ja keittiön asunto. Rakennuksen suunnitteli rakennusmestari A. Lehtinen Harjavallasta. Entisen tehtaan tilat muutettiin tuote-esittelytiloiksi ja kahvila-ravintolaksi 1990-luvun alussa, mutta muutostöiden loppukatselmuksen aikana marraskuussa 1994 tilat eivät olleet enää rakennusluvan mukaisessa käytössä. (KOK.) Pitkässä, matalassa rakennuksessa on loiva harjakatto, katteena punainen saumapelti. Julkisivuissa on käytetty punatiiltä ja vaaleaa rappausta, päätykolmioissa on valkoinen pystylautavuoraus. Sokkeli on laatoitettu. Rakennus on säilynyt julkisivuiltaan suunnitteluaikeisessa asussaan. (Inventointi 10.7.2023.)

Kuva 60. Entisen kenkätehtaan länsipääty ja etelä sivua.

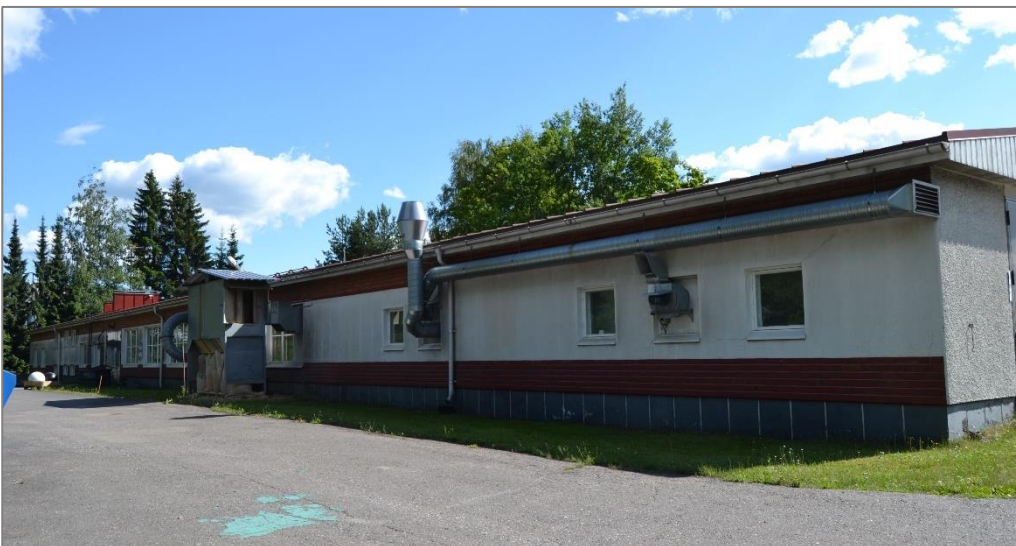
Kuva 59. Entisen kenkätehtaan rakennuksen pohjoissivua.
