Haanmäen rakennusinventointi

huhti- /toukokuu 2017

Jesse Salmi

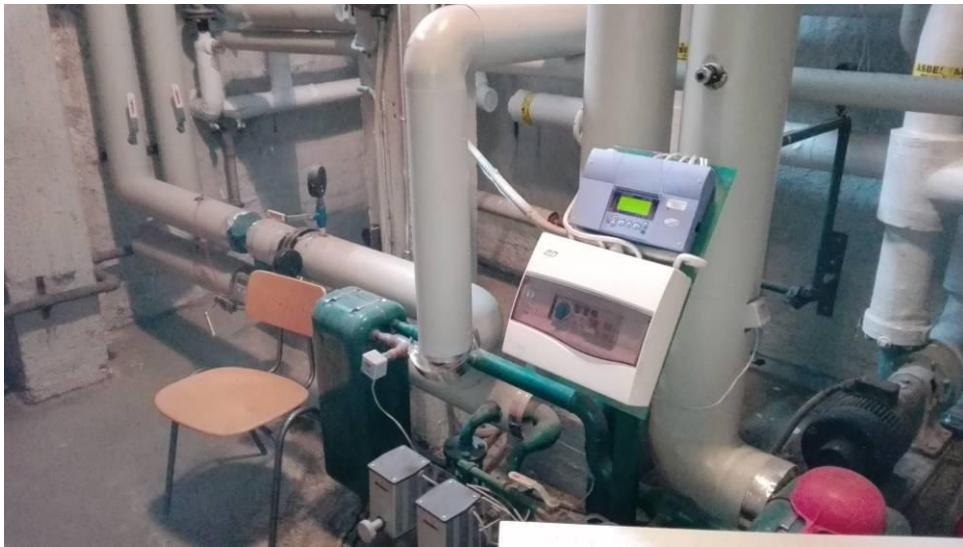
Kuva 13. Kaukolämpölaitteisto on asennettu v. 2000

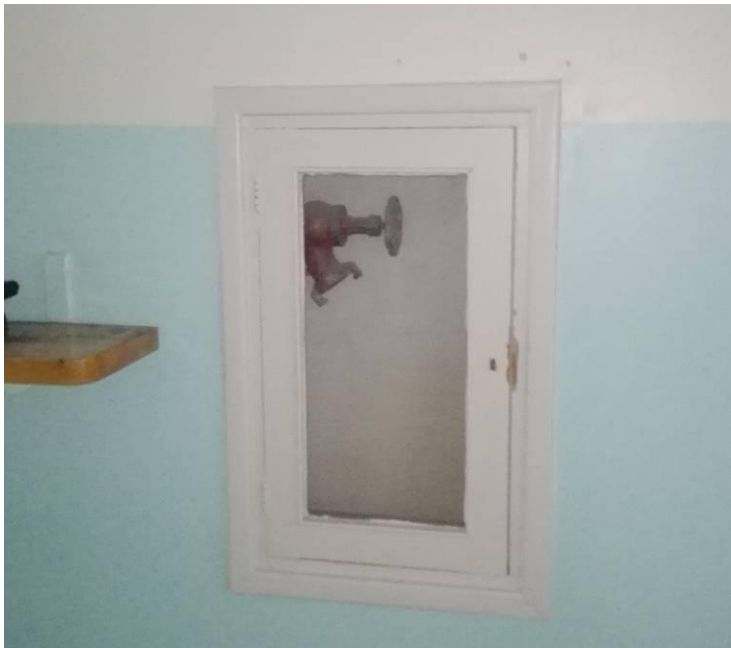
Kuva 16. Vanha paloposti

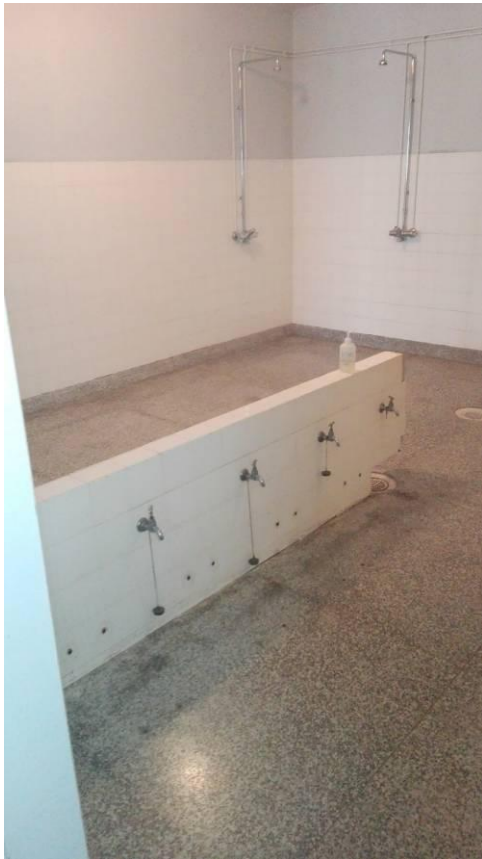
1-kerroksen suihku- ja pukutilat ja niihin johtava portaikko on kärsinyt pahoin kosteudesta. Katot ja seinät on rapautunut ja maalipinnassa on tummuneita kohtia. Suihkutilojen alkuperäisenä yksityiskohtana voidaan mainita lattian rajassa olevat hanat.

Kuva 27. Pukutilojen suihkut

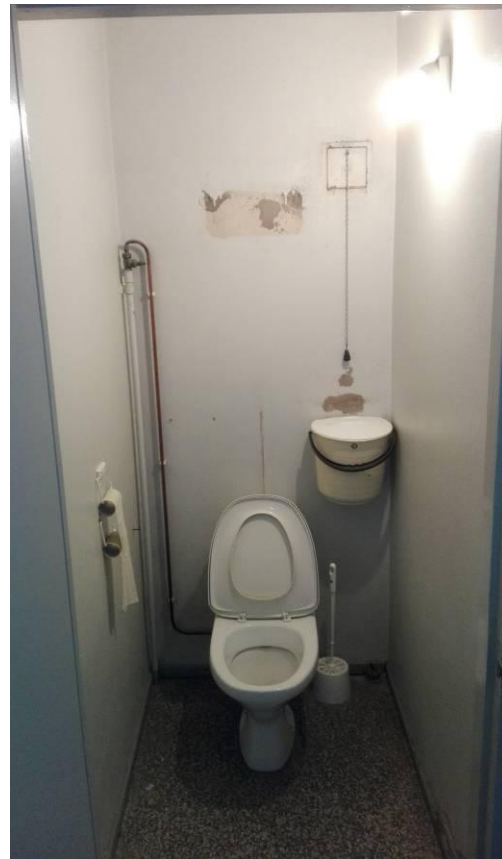
Kuva 28. Pukutilan WC

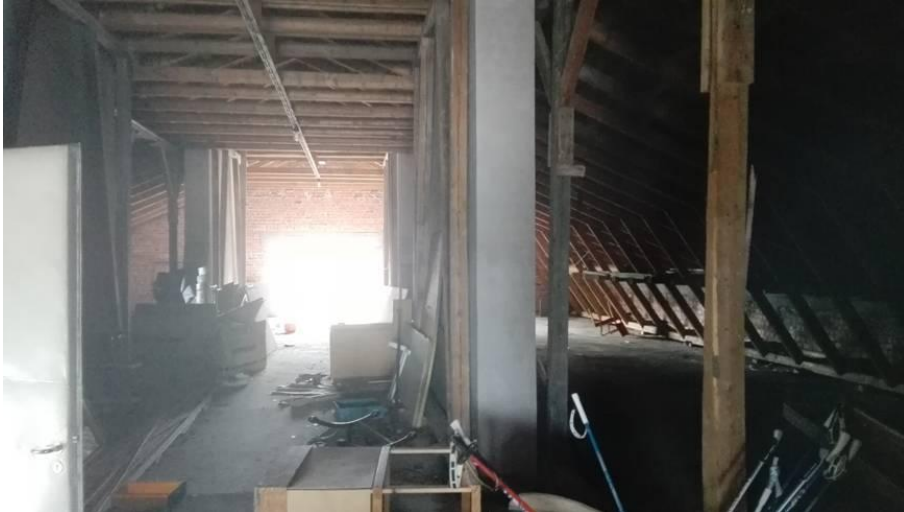
Vanha sementtitiilinen vesikatto on paikoin vuotanut runsaasti ja vesi on valunut kerroksien lävitse. Vesikatto on uusittu v. 2005 ja maalattu v. 2012. Vuotojen aiheuttamien vahinkojen korjaustoimenpiteistä ei ole kirjattua tietoa. (Lähde 3., katselmuksessa todettu).

Kuva 34. Ullakko

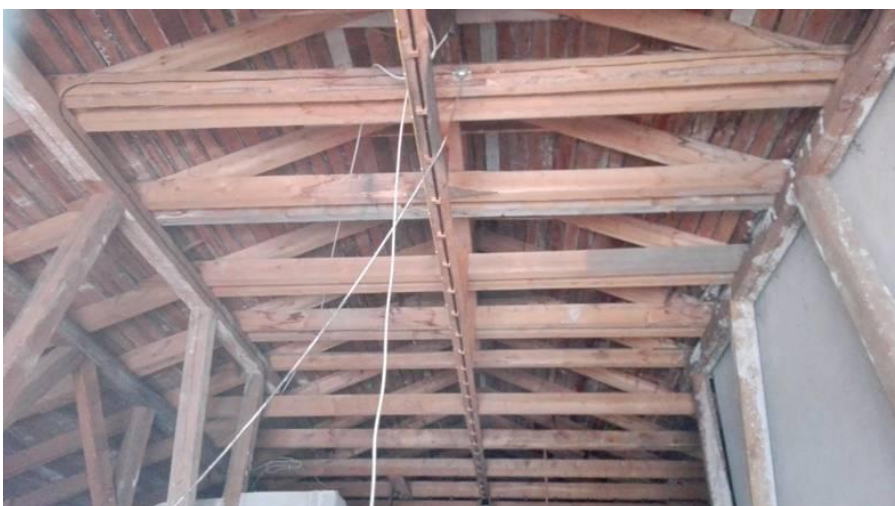
Kuva 37. Vesikattorakenteita kuvattuna ullakolta

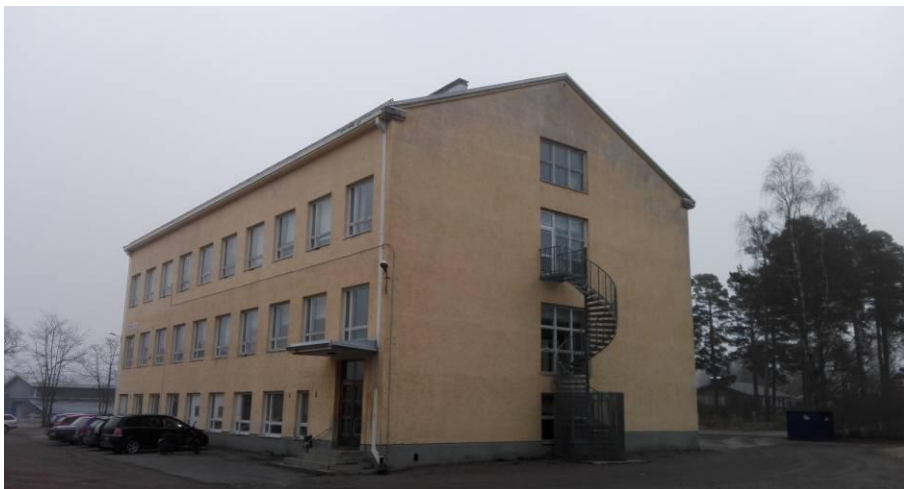
Kivikoulun suurimmat julkisivumuutokset ovat aiemmin mainitut vesikatteen vaihto ja rakennuksen päätyyn sijoitettu kierreportas. Muuten rakennus on pääosin säilynyt ulkoapäin alkuperäisenä.

Kuva 38. Kierreportaat.

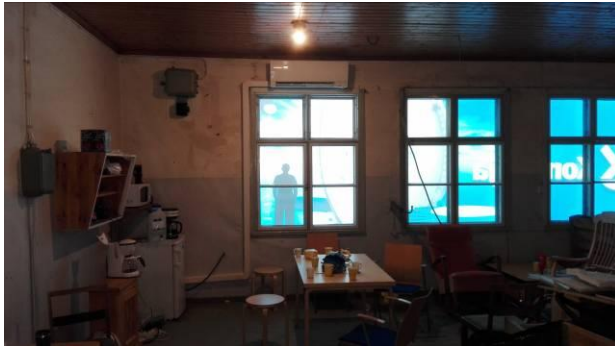
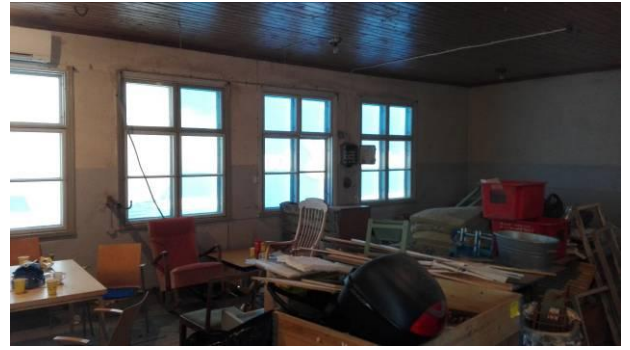
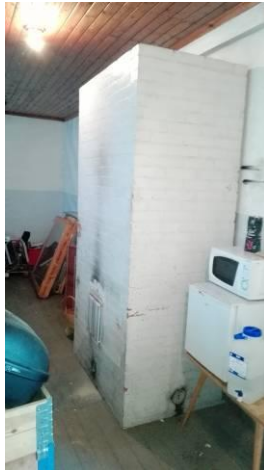
Rakennuksessa on puuponttilattiat. Salitilojen ja eteisen lattia on kärsinyt paikoin pahoin tuotantokäytössä. Puolestaan hyvin säilyneitä rakennusosia tulisijojen lisäksi ovat massiivipuiset väliovet listoituksineen.

Kuva 53. Pääty sali (kuvat 53-56)

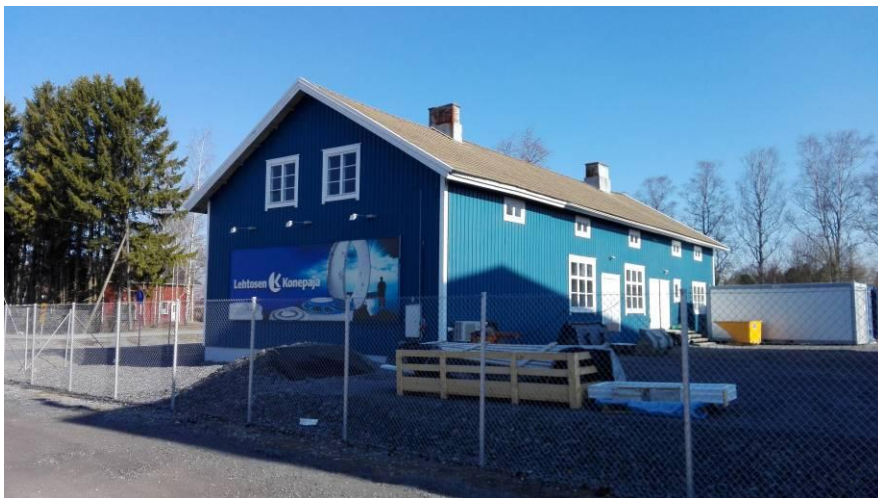
Rakennus ja sen ympäristö on kokenut suuren muutoksen, kun omistajuus on vaihtunut v. 2013. Talousrakennus on purettu, päärakennuksen ulkoverhouksen väri on vaihdettu tumman siniseksi sekä piha-alue on sorastettu ja aidattu.

Kuva 80. Julkisivut Haanmäentieltä kuvattuna

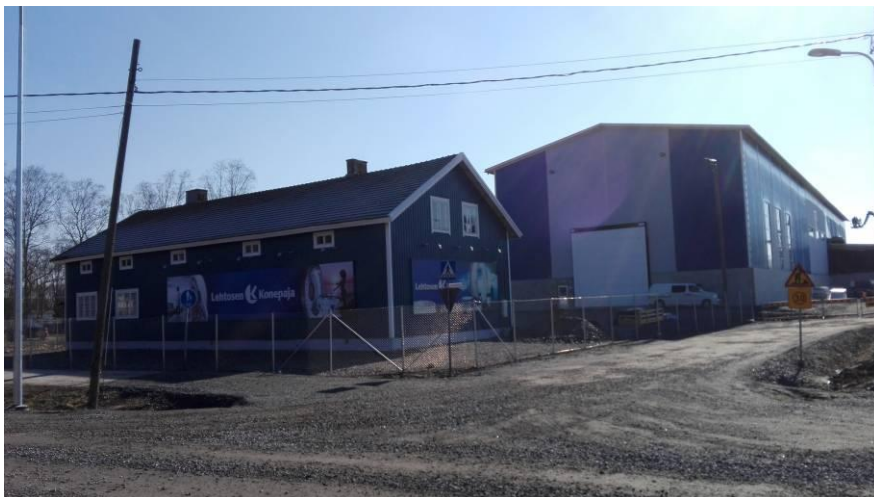
Suurin lähiympäristön muutos on viereen rakennettu valtavan kokoinen teollisuushalli. Uuden teollisuusrakennuksen vuoksi maan pinta on noussut niin, että vanhan rakennuksen pihan puoleinen betonisokkeli ei juuri näy.

Kuva 81. Uusi teollisuushalli Köyliöntieltä kuvattuna

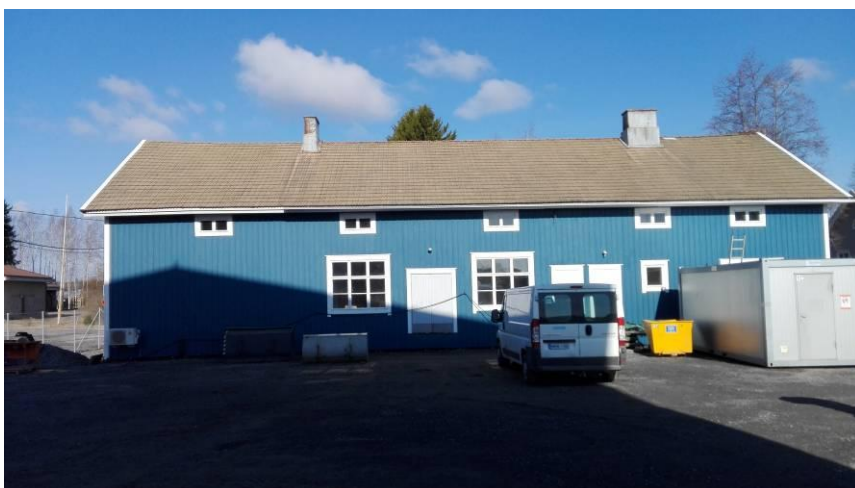
Kuva 84. Pihan puoleinen julkisivu
